## FICHA DE EDIFÍCIO

**Morada:** Rua Marechal Zagalo, 16

## FICHA DE ESTADO DE CONSERVAÇÃO

## FICHA DE INTERVENÇÃO

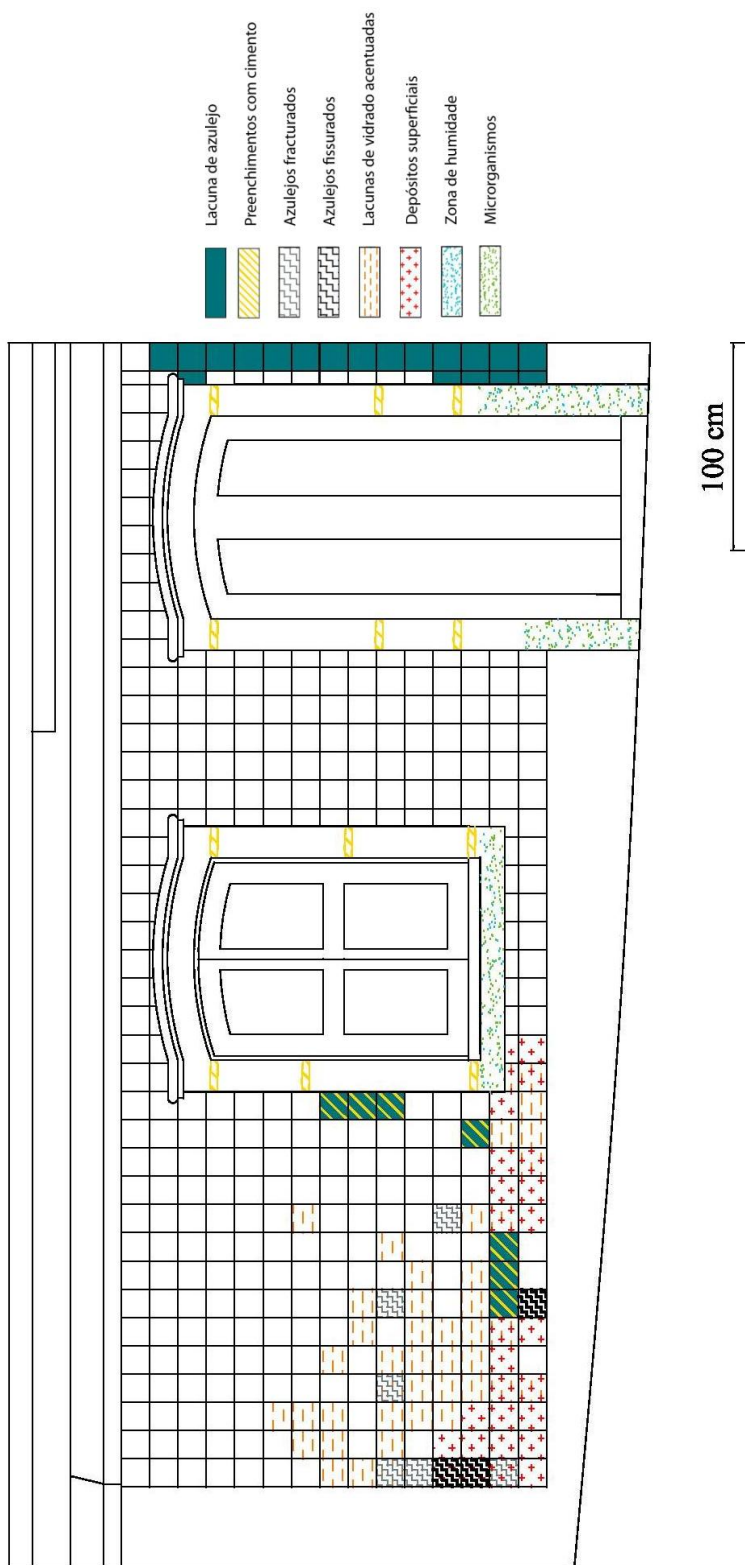
## MAPEAMENTO DE FORMAS DE ALTERAÇÃO

- O soco, colunas e cimalha haviam sido pintados e não era possível verificar se apresentavam problemas estruturais, apesar de aparentarem estar em bom estado de conservação.
- Os azulejos em destaque foram removidos pelo proprietário.
- O destaque de azulejos deve estar relacionado com a acção da humidade na argamassa (que se encontrava molhada)
- A concentração de lacunas de vidro e microrganismos ao longo do soco indica, que a humidade é ascensional.
- A degradação dos azulejos é mais acentuada no lado da esquina, local de privilégio para ocorrer a evaporação.

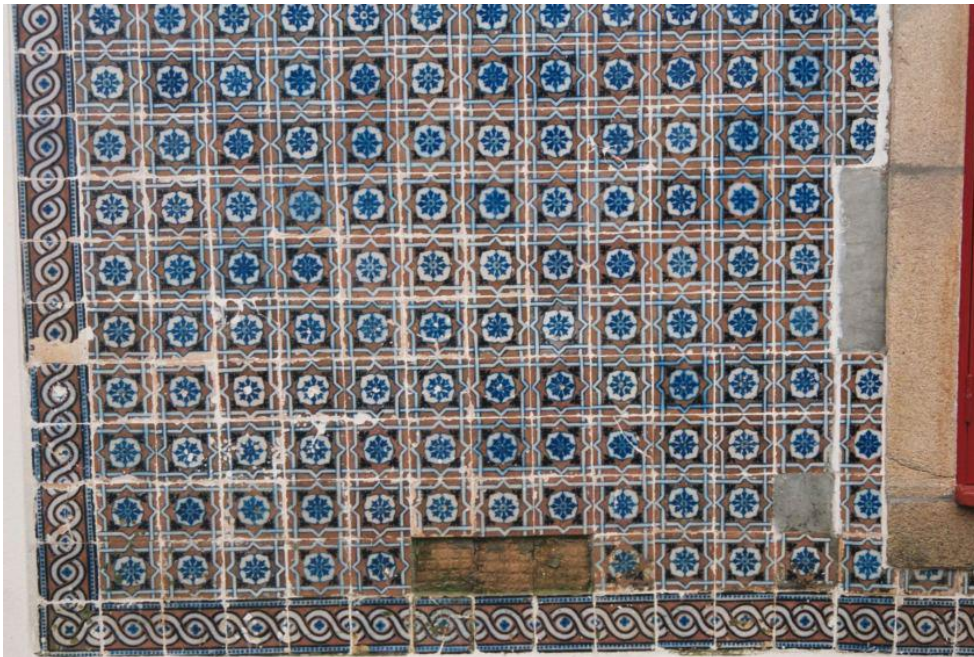
Lacunas de azulejo, preenchimentos com cimento e lacunas de vidro.

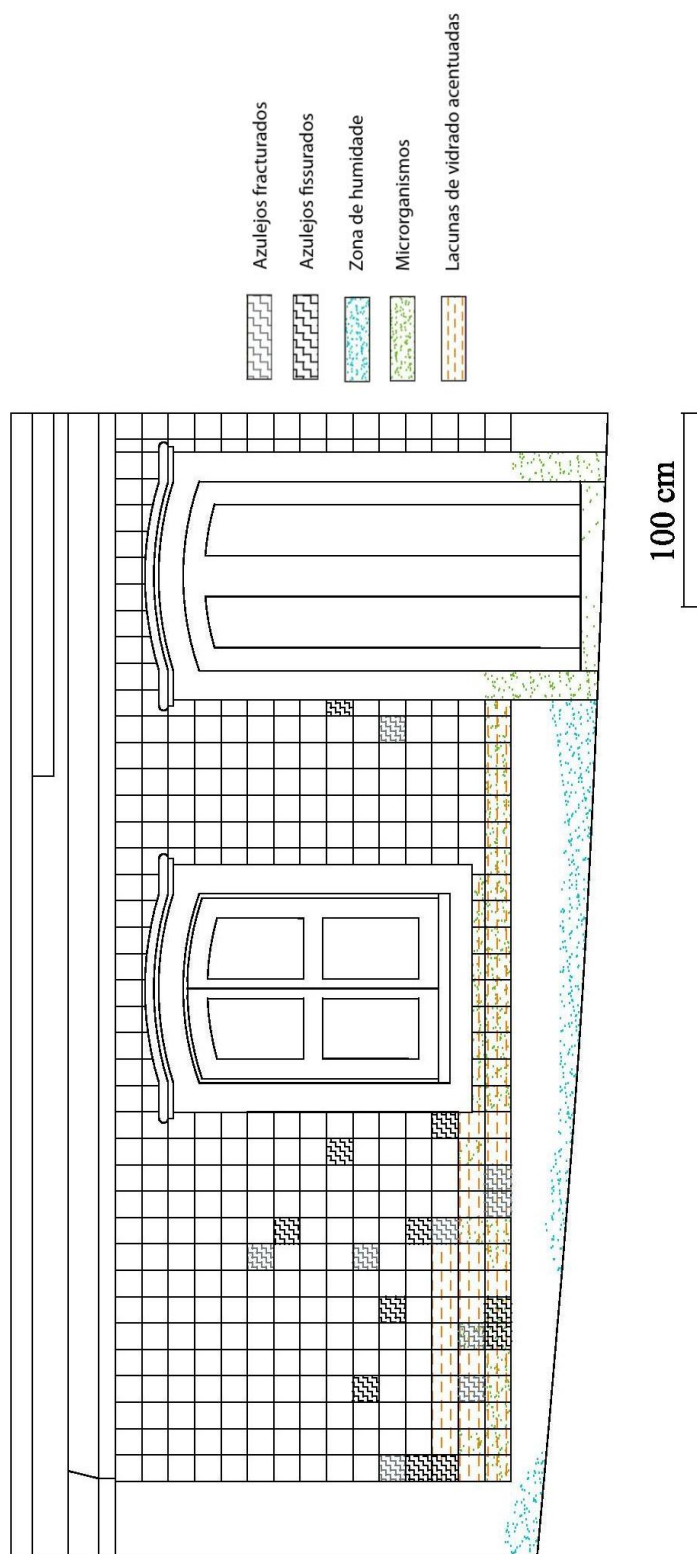
## MAPEAMENTO DE FORMAS DE ALTERAÇÃO

- As argamassas do soco, cimalha e colunas não aparentam ter sofrido degradação, apesar de se notar, no soco, um certo desgaste da tinta de revestimento e a manchas de humidade.

- As consolidações, de uma forma geral, têm prevenido a desagregação das chacotas expostas e perda de vidro, exceptuando os casos onde se verifica a presença de microrganismos no interface vidro-chacota. A resina de consolidação sofreu alteração de cor (ficou escura) e destacou, o que é compreensível uma vez que o Paraloid® B72 é susceptível ao crescimento microbiano em ambientes de humidade elevada (45). Além disso a cor escura pode-se dever também à presença de sujidades que se depositaram sobre o filme à superfície, o que indica que a concentração de resina no solvente pode ter sido elevada e não permitiu a completa penetração na chacota.

- Em alguns casos, onde os microrganismos são prolíferos, as resinas utilizadas para preenchimento de fracturas chegaram mesmo a destacar-se, deixando à mostra a linha de fractura. Porém, isto pode ser resultado de novos movimentos e tensões e não estar associado aos microrganismos.

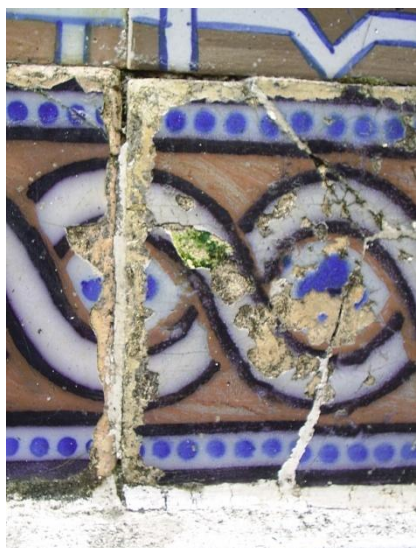
Microrganismo activo sobre a chacota que provocou uma lacuna de vidro.  
Linha de fractura exposta pelo destacamento da resina epóxida.

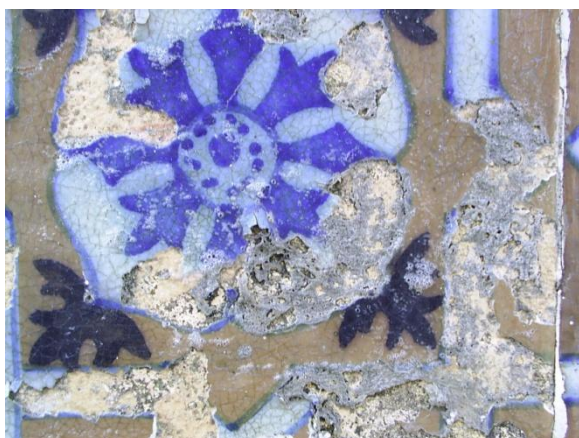
Resina de consolidação que não penetrou o suficiente na chacota e criou um filme que ficou escuro devido às sujidades e aos microrganismos.

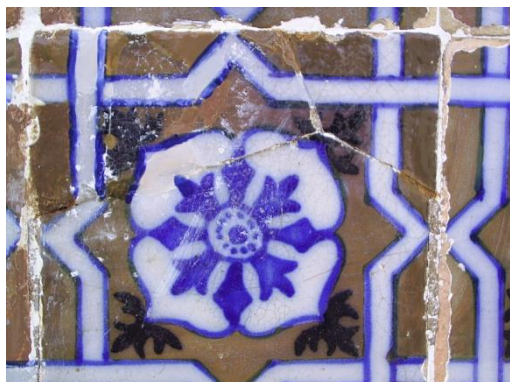
Reintegração volumétrica e cromática que se apresenta estável.
