FICHA DE EDIFÍCIO

Morada: Rua Alexandre Herculano, 212

Localidade: Ovar

FICHA DE ESTADO DE CONSERVAÇÃO

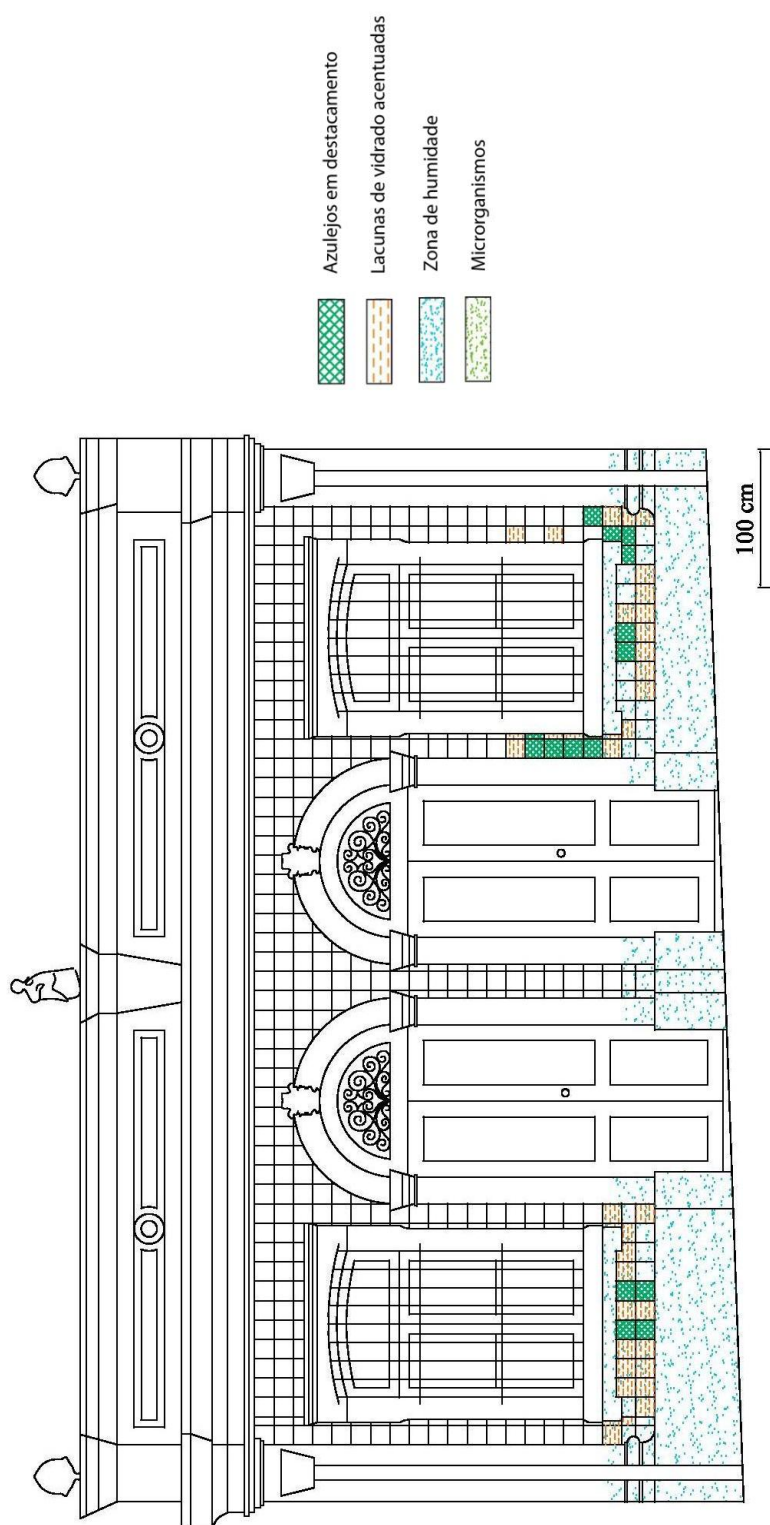
MAPEAMENTO DE FORMAS DE ALTERAÇÃO

- A fachada apresenta-se em relativo bom estado de conservação.
- As lacunas de vidro estavam localizadas junto ao soco e aos vãos das janelas.
- As argamassas de assentamento e emboço apresentavam-se húmidas, mas com boa coesão.

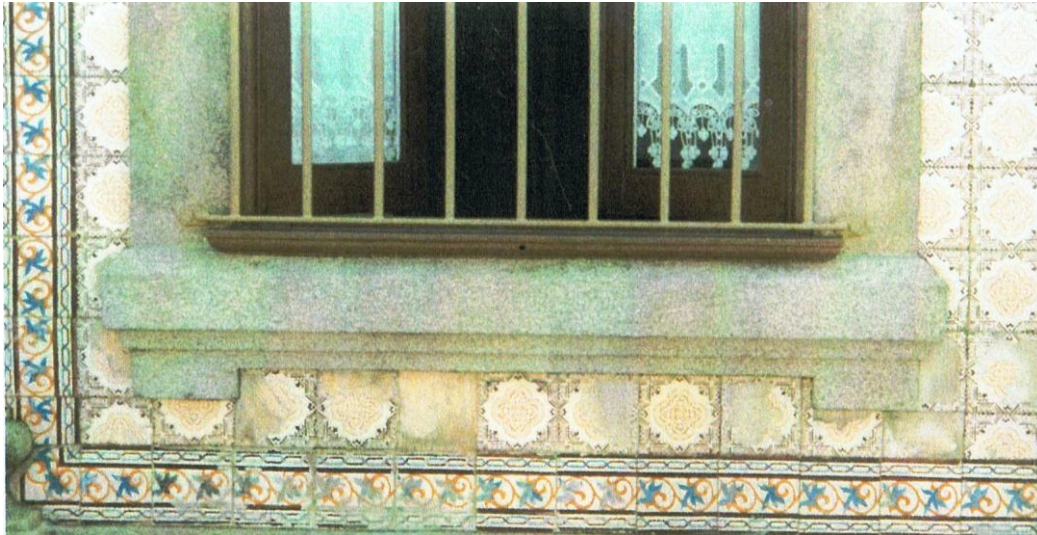
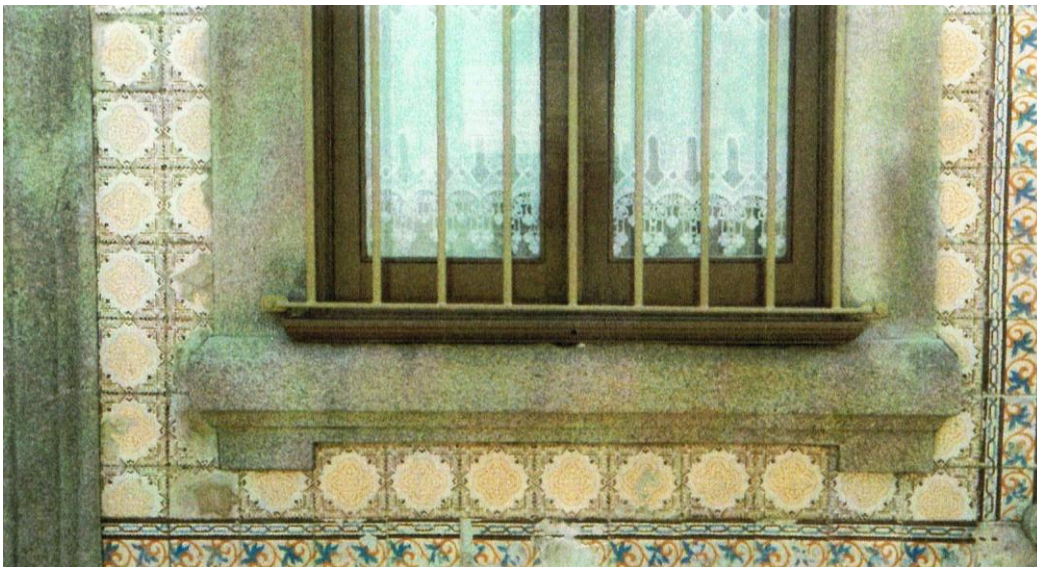
Aspecto dos azulejos do soco, com lacunas de vidro muito extensas em alguns casos.

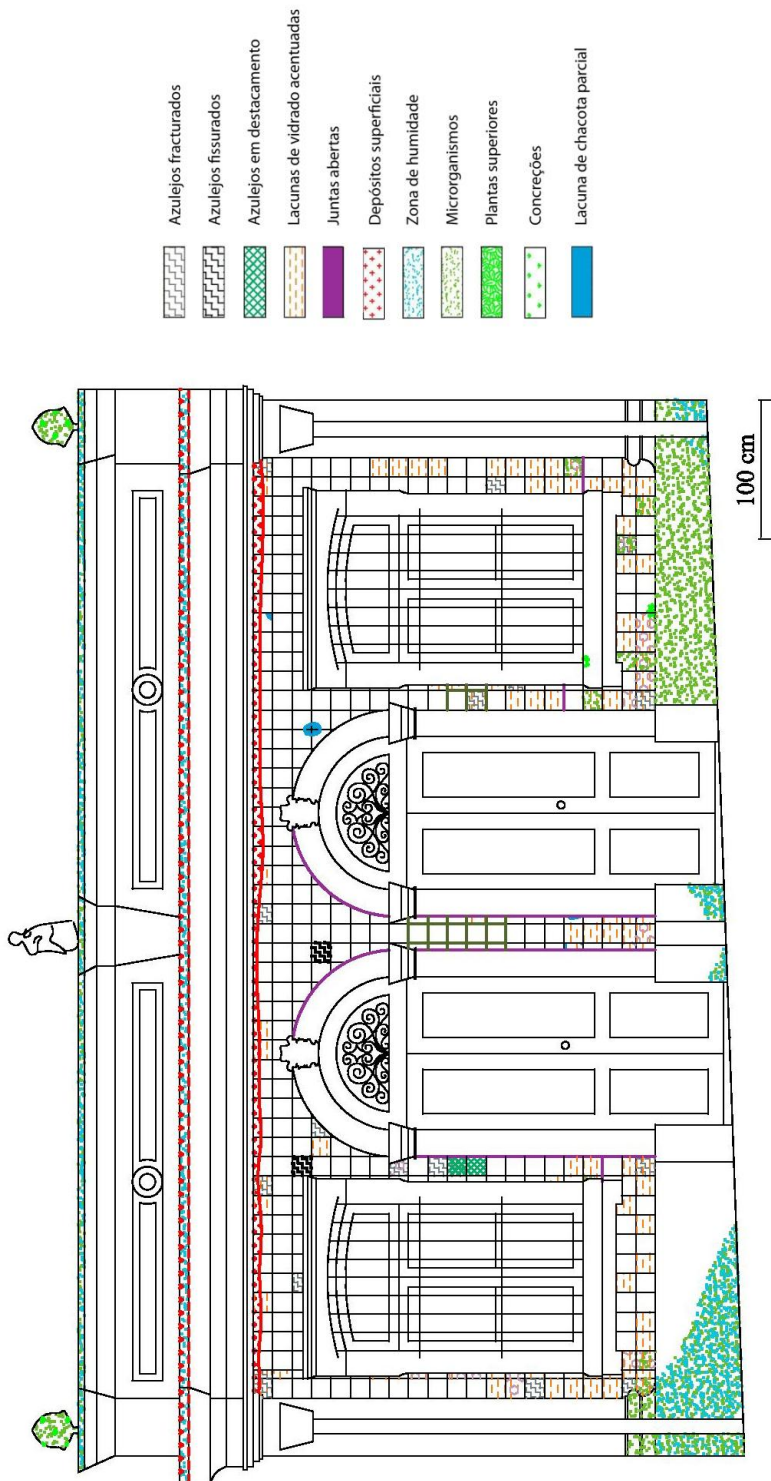
MAPEAMENTO DE FORMAS DE ALTERAÇÃO

Picado	Falha de decoração	
Cores parasita		
OBSERVAÇÕES		
<ul style="list-style-type: none"> • As alterações dos azulejos espalham-se por toda a fachada, mas as lacunas de vidrado estão mais concentradas junto ao soco. • As escorrências situam-se na cimalha e platibanda, onde não existe algeroz e as concreções situam-se sobretudo nos bordos dos azulejos. • As juntas, por todo o paramento cerâmico não parecem ter sido projectadas como juntas de dilatação aquando a aplicação, uma vez que as suas dimensões são muito reduzidas e são poucas as juntas que aparentam terem sido fechadas propositadamente. • Verifica-se a presença de musgo nas juntas. • A presença de humidade na fachada, segundo o proprietário aumentou quando foram tapados dois respiradouros que existiam no soco e quando foi elevado o piso da rua com o alcatroamento. • A colonização biológica afecta também os granitos e existem plantas superiores em algumas juntas de cantaria. • Houve uma significativa deterioração no estado de conservação desde 2002, com o surgimento de novas formas de alteração, ainda que a fachada não apresente um estado de degradação muito avançado. • As consolidações de vidrado não resultaram, pois surgiram novos destacamentos, associados aos microrganismos e à susceptibilidade do <i>Paraloid® B72</i> a ambientes de humidade elevada.

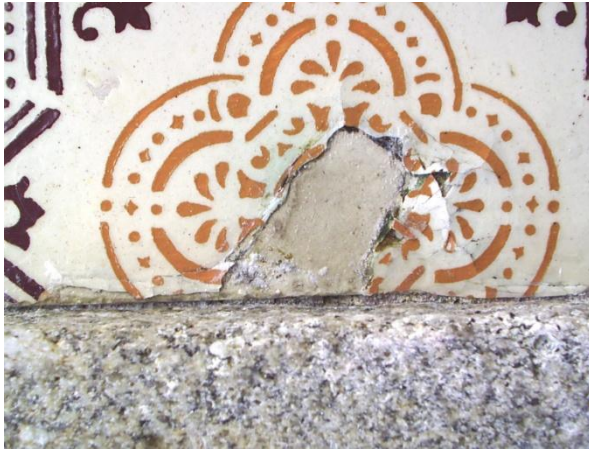
Lacuna de vidro e microrganismos no interface vidro-chacota.

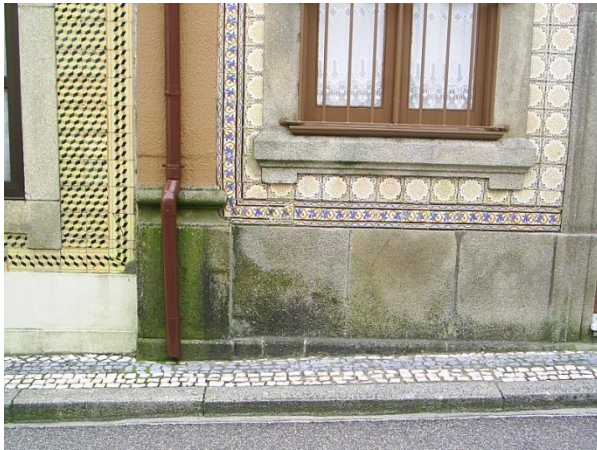
Forte presença de microrganismos no material pétreo junto ao tubo de queda sem bueiro.

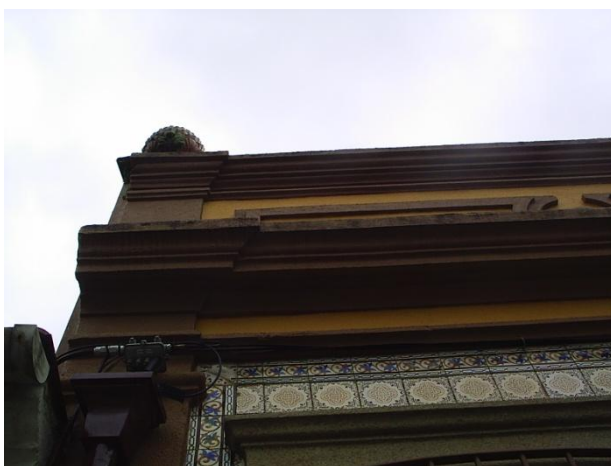
Escorrências na platibanda.
