FICHA DE EDIFÍCIO

Morada: Rua Dr. Manuel Arala, 184

Localidade: Ovar

FICHA DE FACHADA

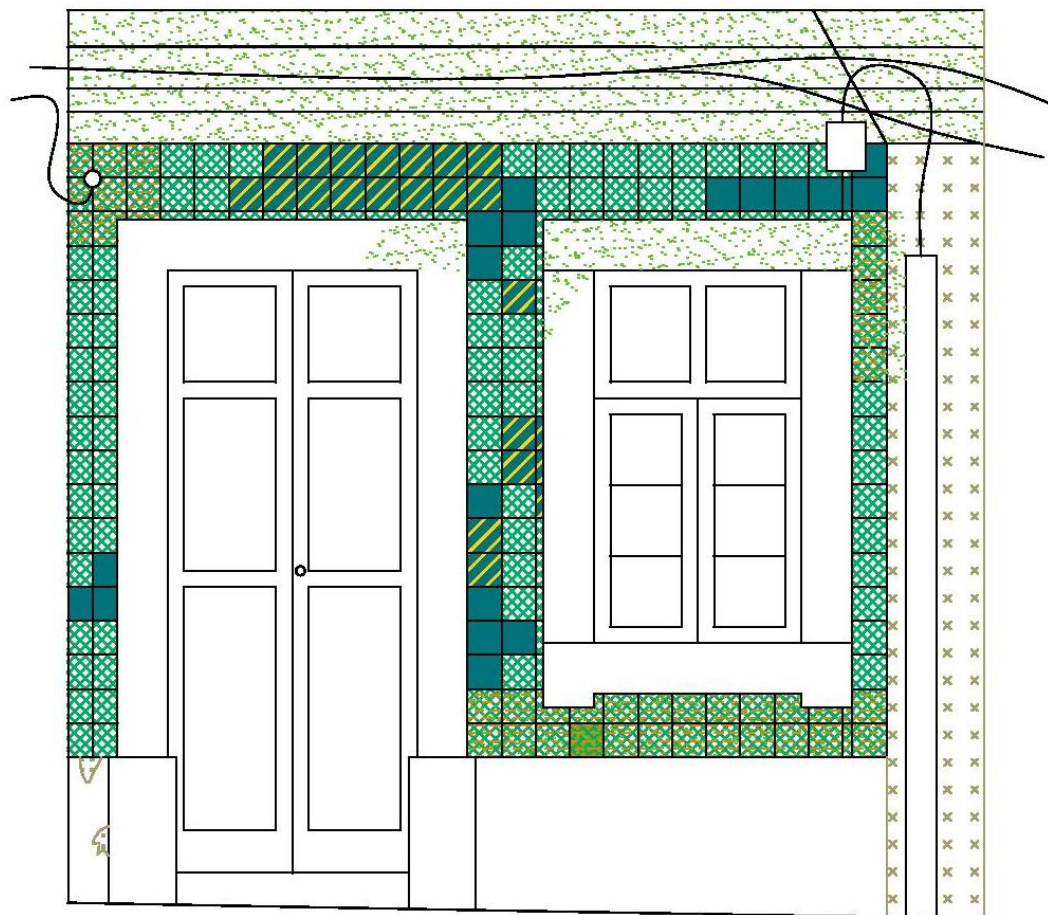
MAPEAMENTO DE FORMAS DE ALTERAÇÃO

- O edifício encontrava-se desabitado e em mau estado de conservação.
- Os preenchimentos com cimento encontravam-se a colmatar uma extensa área de lacunas de azulejos.
- As lacunas de vidrado eram particularmente extensas junto ao soco.
- O mau estado de conservação devia-se sobretudo à falta de manutenção.
- Registou-se ainda a presença de microrganismos em alguns dos granitos de contorno dos vãos.

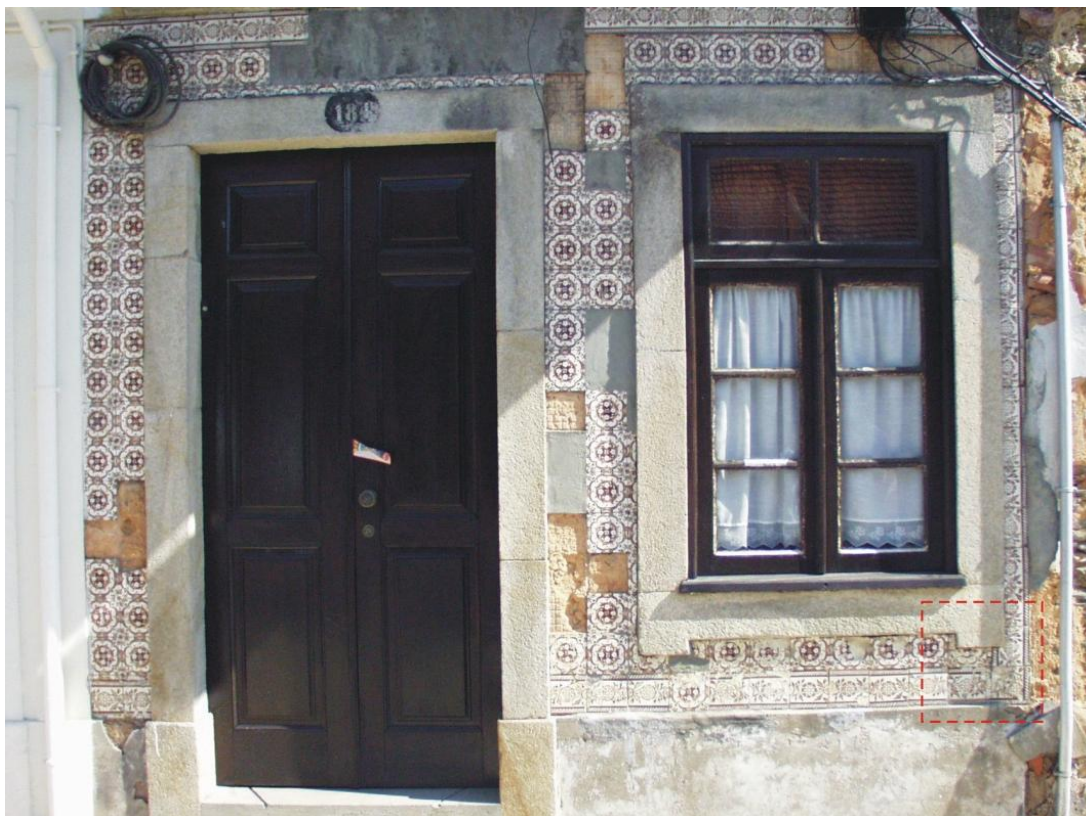
Aspecto geral da fachada em 2003

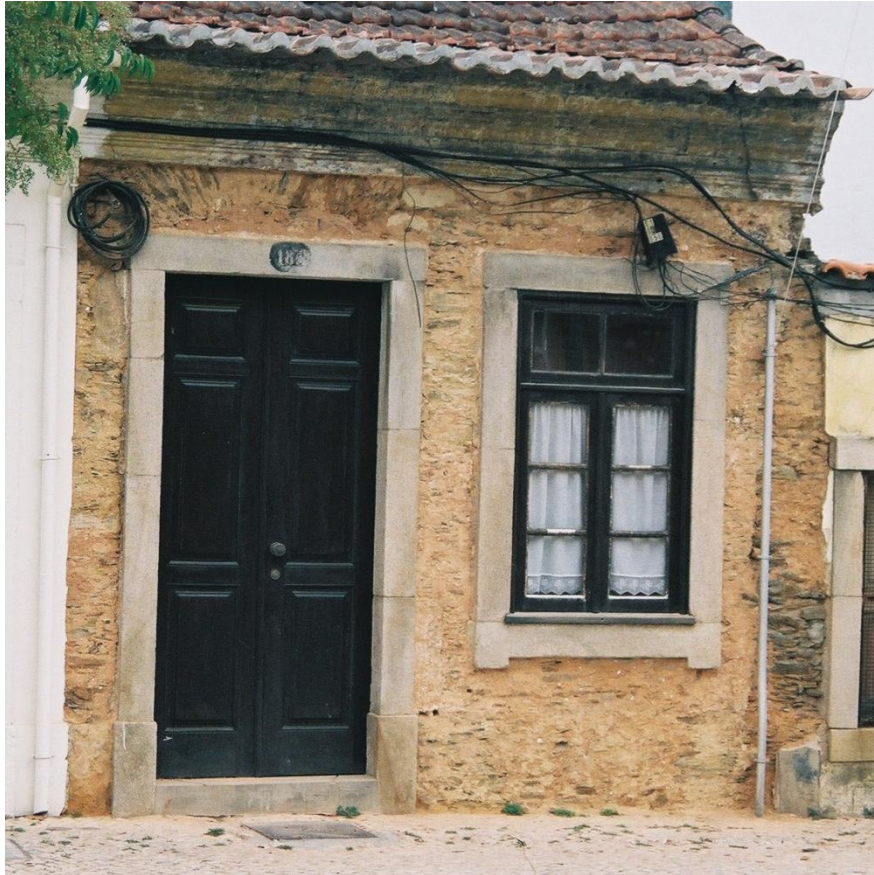
Aspecto geral da fachada após a remoção do revestimento cerâmico.

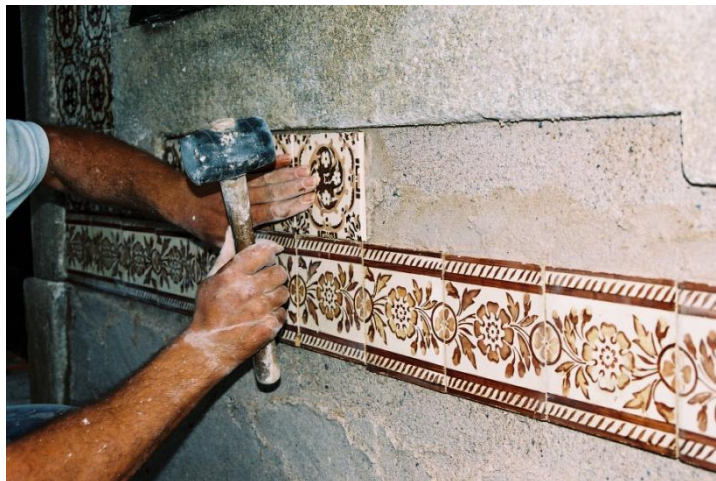
Operação de recolocação de azulejos originais e reproduções.

Reintegração cromática			
Aplicação de camada de protecção			
Produção de réplicas	Chacotas industriais, vidro e pigmentos cerâmicos		Tecnologia cerâmica
Recolocação de azulejos	Argamassa de cal aérea (<i>Lusical</i>) e areia de rio	1:3	Aplicação de camada de assentamento sobre a de emboço

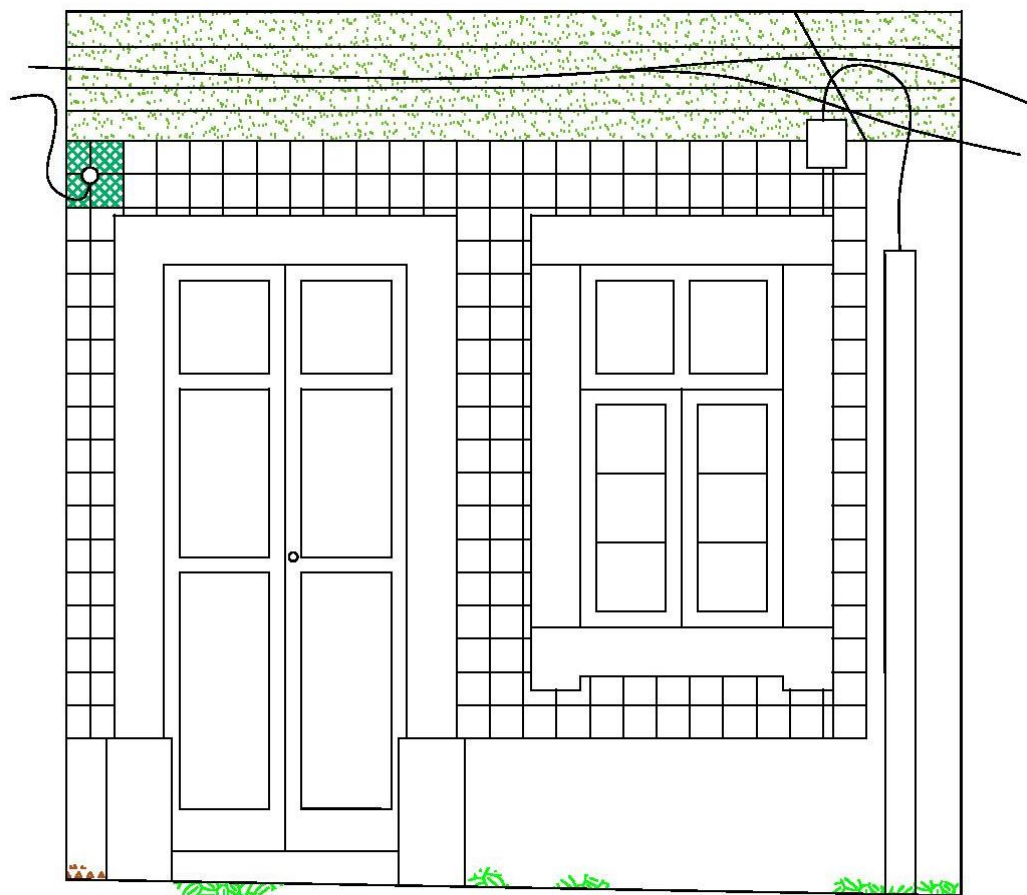
MAPEAMENTO DE FORMAS DE ALTERAÇÃO

- Regista-se a presença de microrganismos na cimalha e plantas superiores ao nível do solo, situações que facilmente seriam corrigidas com acções de manutenção, que não ocorrem tão amiúde por o alojamento ser uma habitação secundária para férias.
- Este é o edifício, dentro dos casos de estudo que apresenta o melhor estado de conservação, tanto ao nível da fachada como dos azulejos.
- As intervenções apresentam-se todas estáveis.

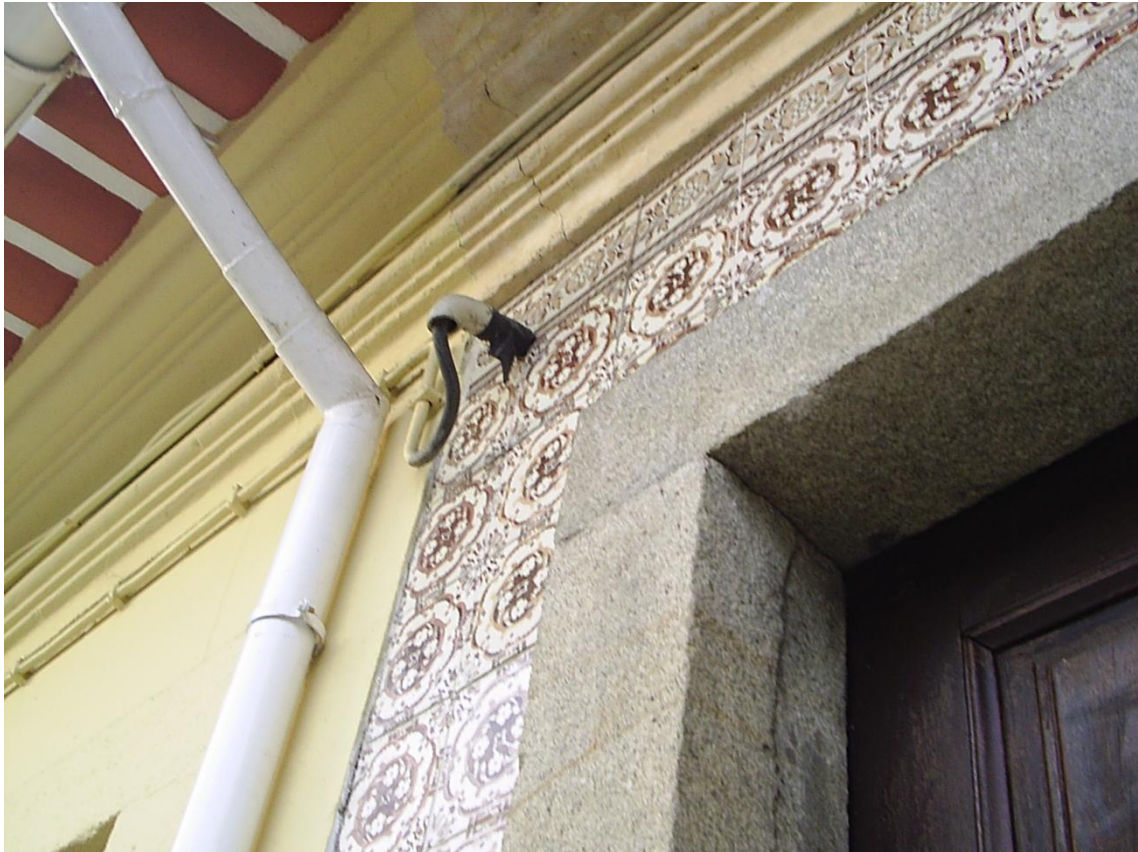
Elemento que atravessa em profundidade a fachada e provoca o destacamento dos azulejos adjacentes.
