FICHA DE EDIFÍCIO

Processo nº: 104

Morada: Rua Camilo Castelo Branco, 4

Localidade: Ovar

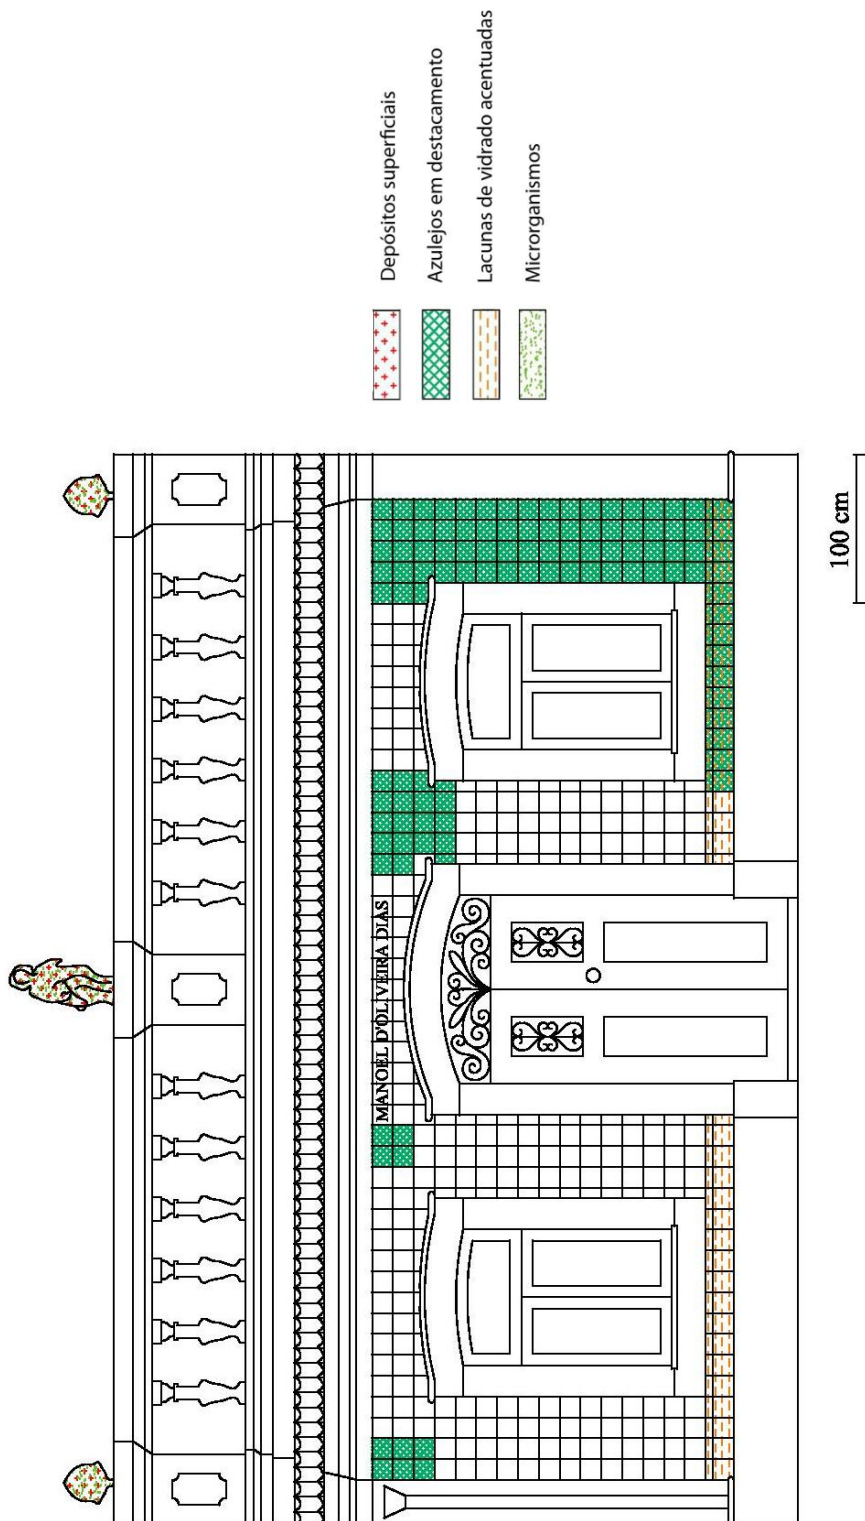
MAPEAMENTO DE FORMAS DE ALTERAÇÃO

- Grande parte dos azulejos em destacamento localizavam-se na parte direita da fachada, que fica à sombra durante as horas de sol, pelo que a humidade tem aqui um forte papel na degradação da ligação azulejo-argamassa.
- As lacunas de vidro situam-se junto ao soco, pelo que a humidade ascensional será o factor que despoleta o surgimento desta forma de alteração.
- Os depósitos superficiais encontravam-se nas figuras da platibanda, as quais apresentavam também a presença de microrganismos.

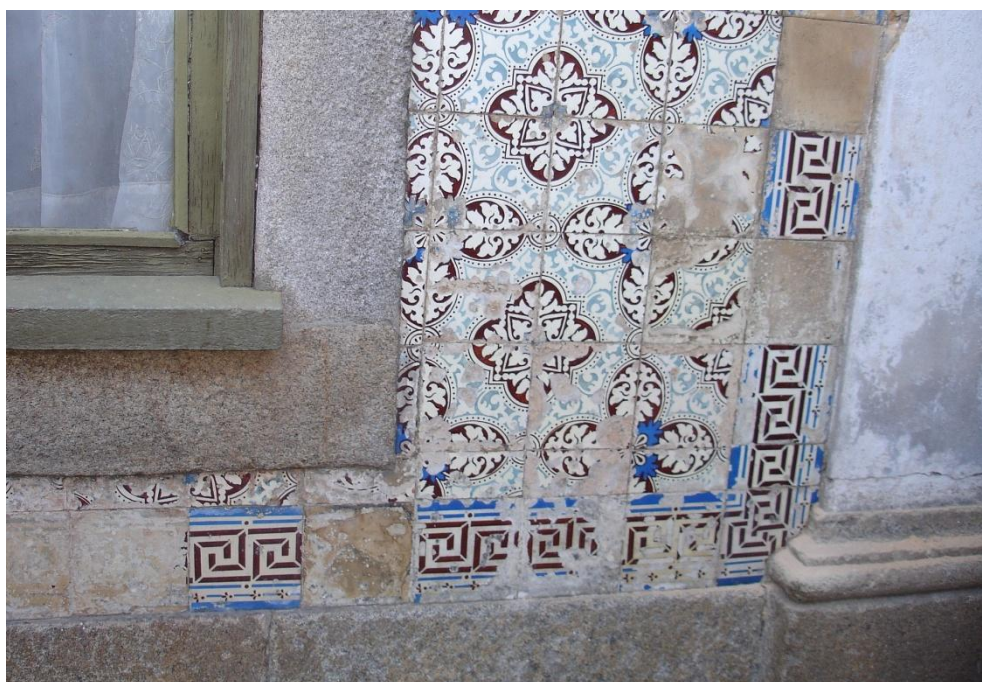
Aspecto de um dos painéis da fachada com extensas lacunas de vidro

Devolução da leitura integral: reintegração volumétrica e cromática; substituição de azulejos originais em avançado estado de degradação (lacunas volumétricas e/ou cromáticas com extensões superiores a 50%) por reproduções.

- Foram removidos 140 azulejos e executadas 59 reproduções para substituir azulejos cujas lacunas de vidro eram tão extensas que haviam perdido a sua leitura e funcionalidade.
- Fizeram-se consolidações às chacotas e aos vidrados dos azulejos removidos como também aos azulejos que não se removeram e apresentavam lacunas de vidro. Nas consolidações *in situ* usou-se tolueno, por evaporar mais lentamente que a acetona ao ar livre.
- Havia sido aplicados painéis em diferentes argamassas para estudo, que foram removidos aquando a recolocação.

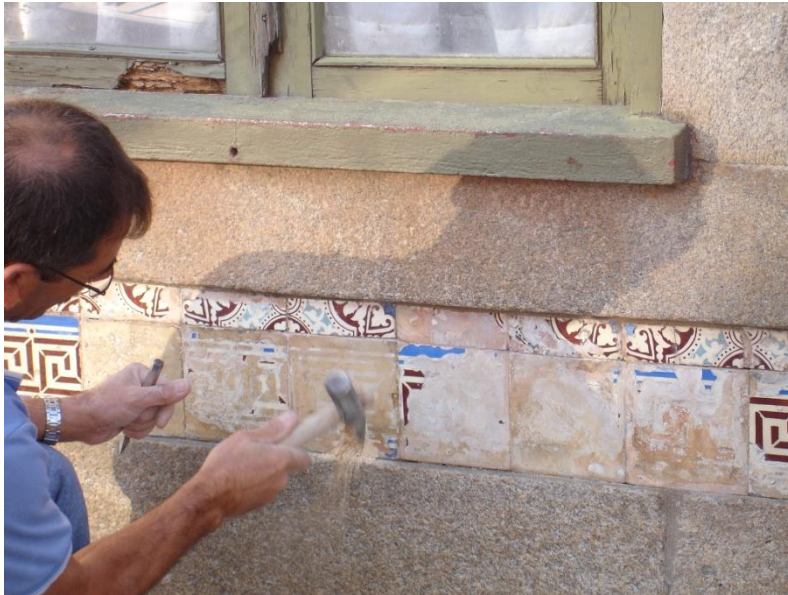
Sacrifício de um azulejo sem vidro para se iniciar a remoção

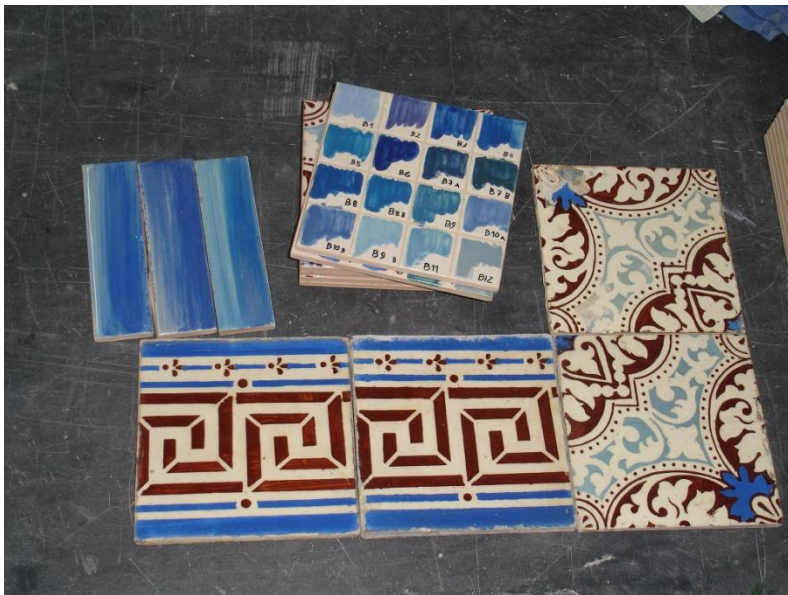
Testes de cor realizados para execução das réplicas

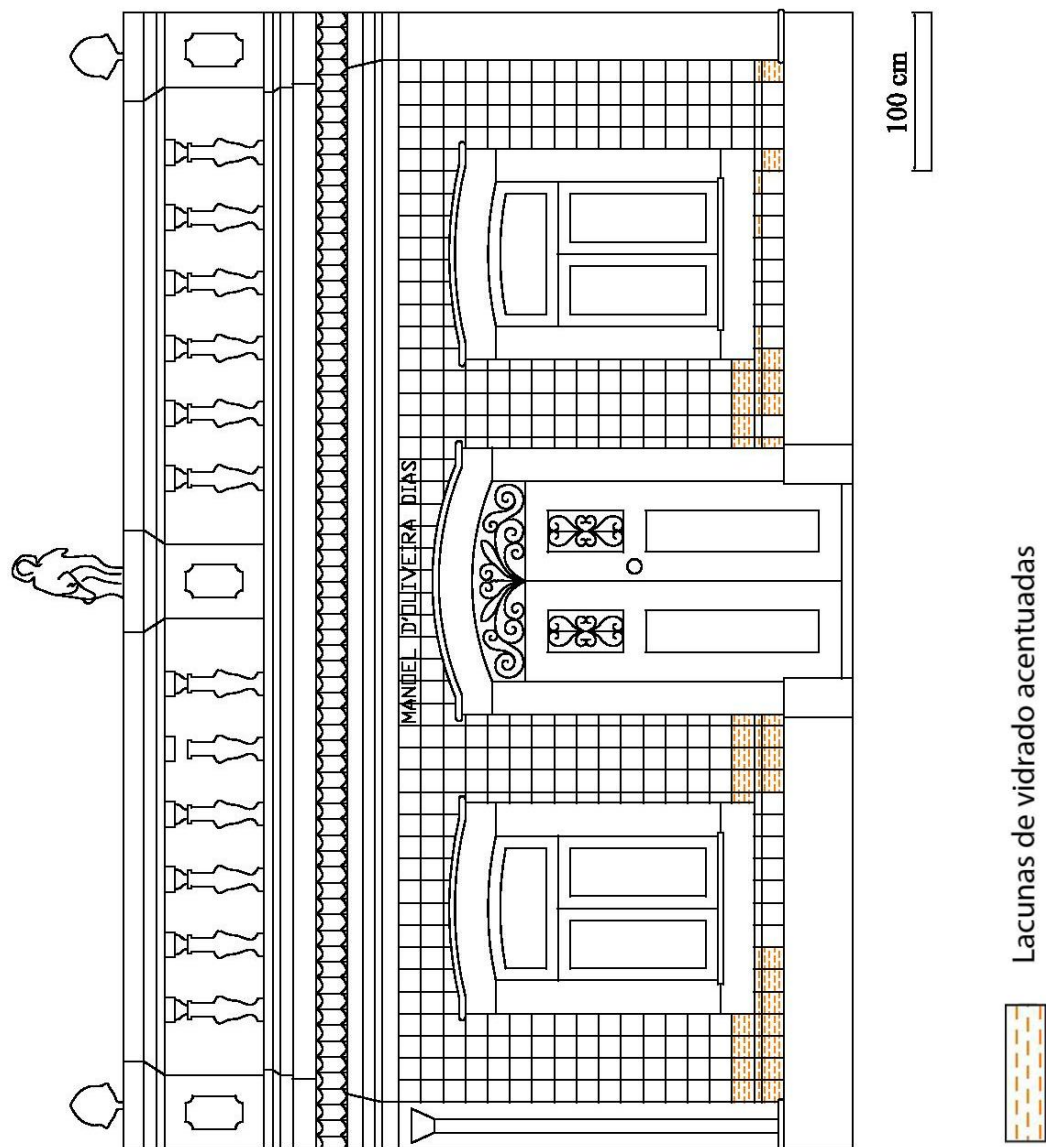
MAPEAMENTO DE FORMAS DE ALTERAÇÃO

- Dos casos de estudo esta é a fachada que se apresenta em melhor estado, mas no entanto os seus azulejos apresentam lacunas de vidro que quebram um pouco a leitura e que perdem a funcionalidade de impermeabilização de alguns azulejos, uma vez que algumas das lacunas de vidro são muito extensas.

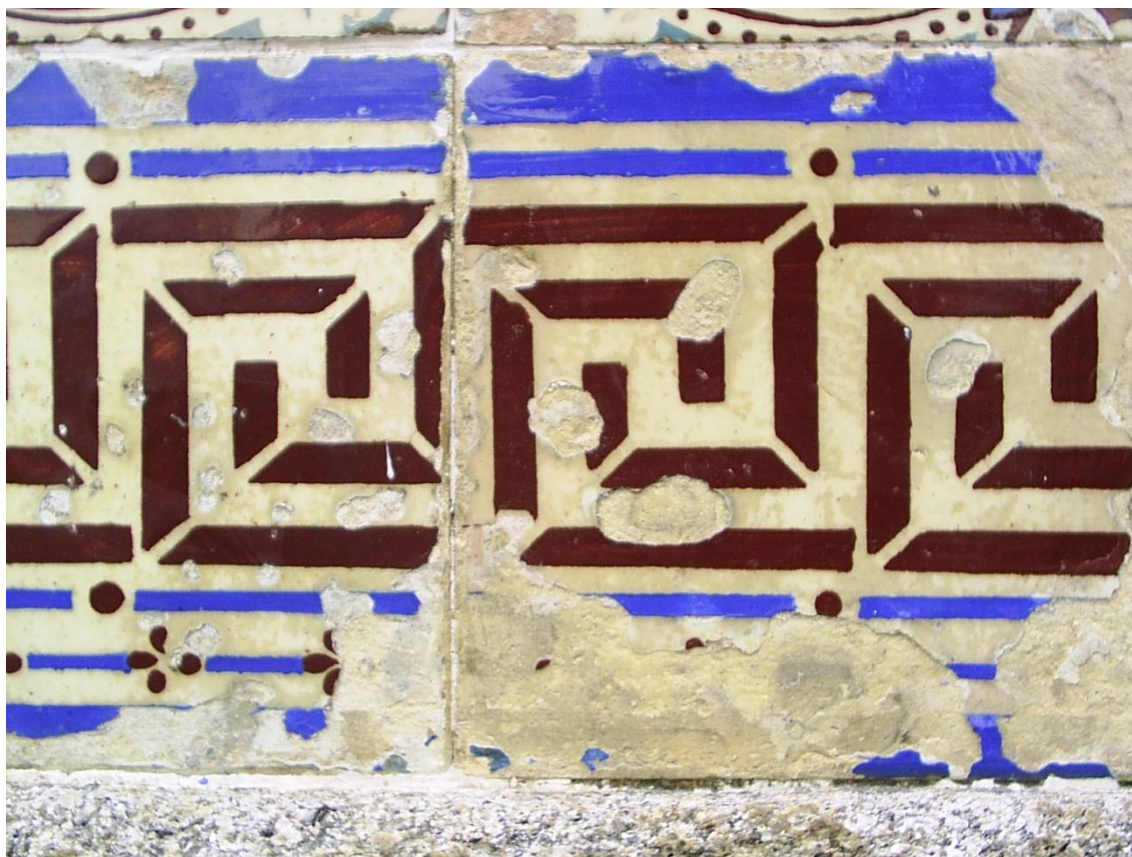
Azulejos com lacunas de vidro
