FICHA DE EDIFÍCIO

Processo nº: 121

Morada: Rua Coronel Hélder Ribeiro

Localidade: Ovar

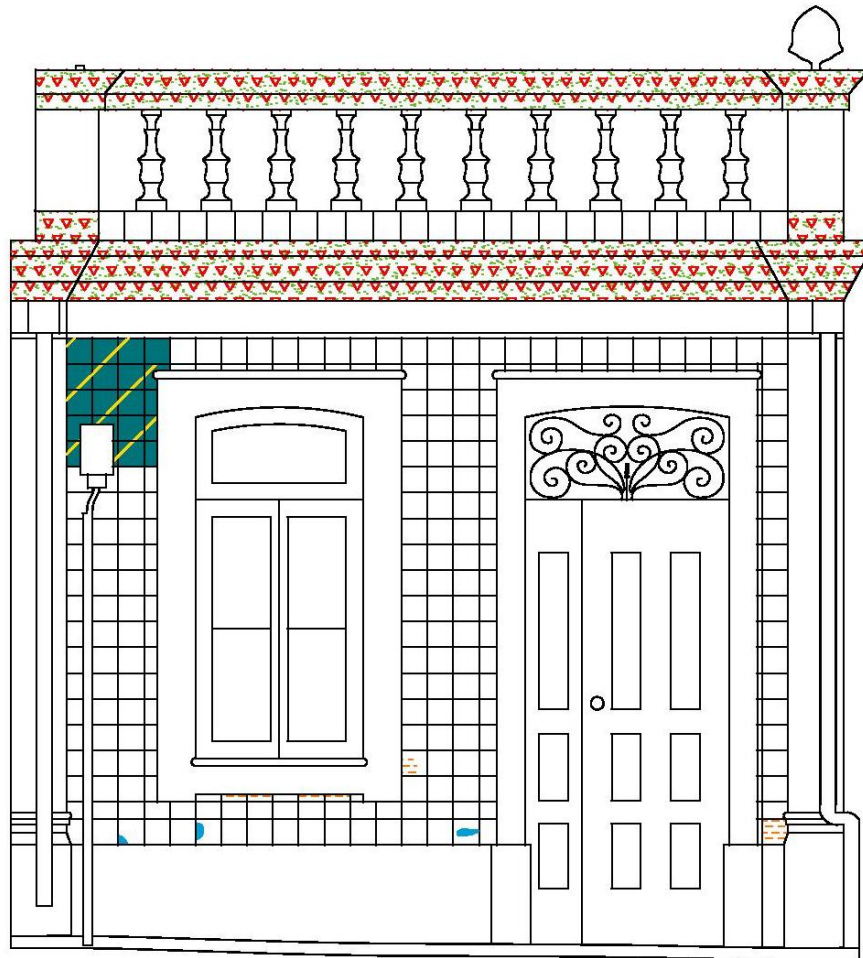
MAPEAMENTO DE FORMAS DE ALTERAÇÃO

- Os azulejos em falta caíram por estarem assentes em cimento e a aderência ser muito reduzida. No entanto, haviam sido assentes em cimento porque se haviam destacado anteriormente, muito provavelmente devido à infiltração de humidade. O edifício adjacente, do lado esquerdo, é mais alto e tem um algeroz sem tubo de queda, fazendo com que as águas recolhidas sejam lançadas contra a fachada do caso de estudo.
- As escorrências verificadas na platibanda terão também origem em humidade de precipitação.
- As lacunas de chacota parcial, pelo aspecto têm origem em choque mecânico.
- As lacunas de vidrado são poucas, com extensões variáveis, e estão relacionadas com a humidade ascensional pois situam-se junto ao soco e é possível verificar zonas mais húmidas que outras na chacota a descoberto.

-   Lacuna de azulejo
-   Preenchimentos com cimento
-   Lacuna de chacota parcial
-   Escorrências
-   Azulejos em destacamento
-   Lacunas de vidro acentuadas
-   Microrganismos

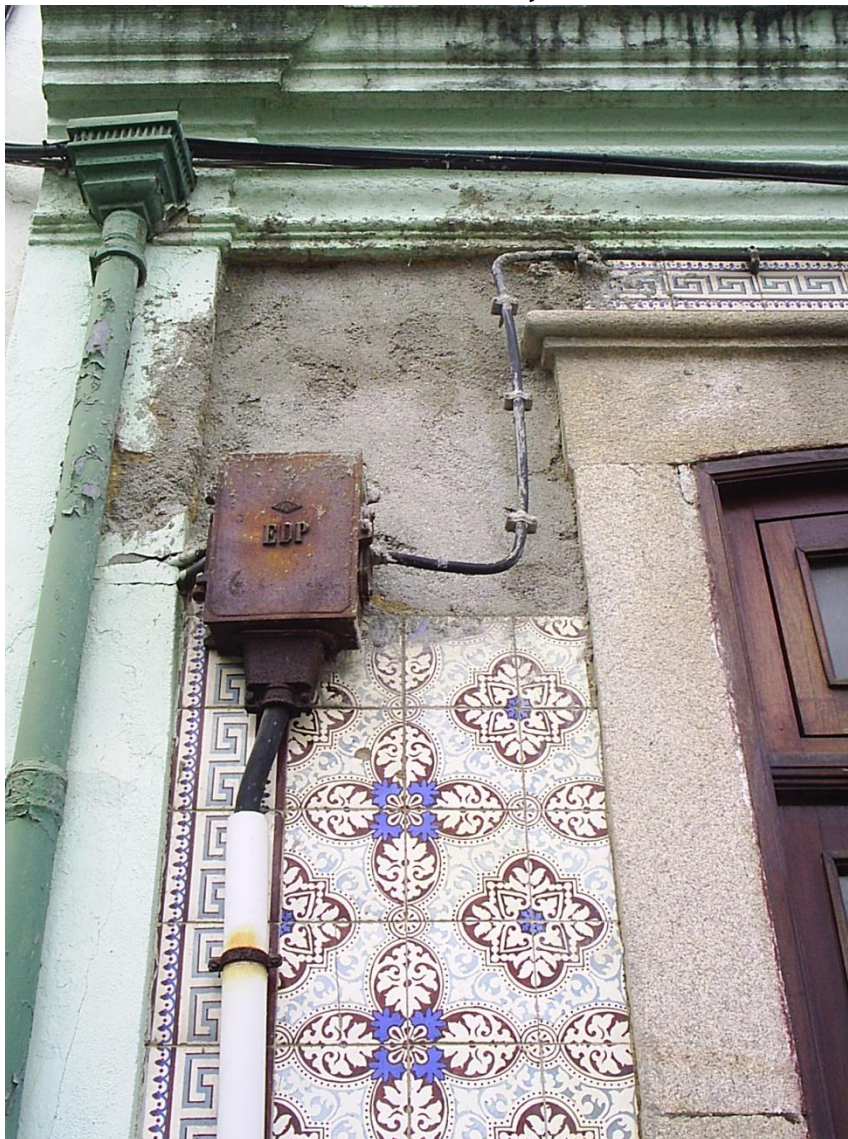
Escorrências, lacunas de azulejo e cimento.
