FICHA DE EDIFÍCIO

Processo nº: 127

Morada: Rua do Sobral, 538

Localidade: Ovar

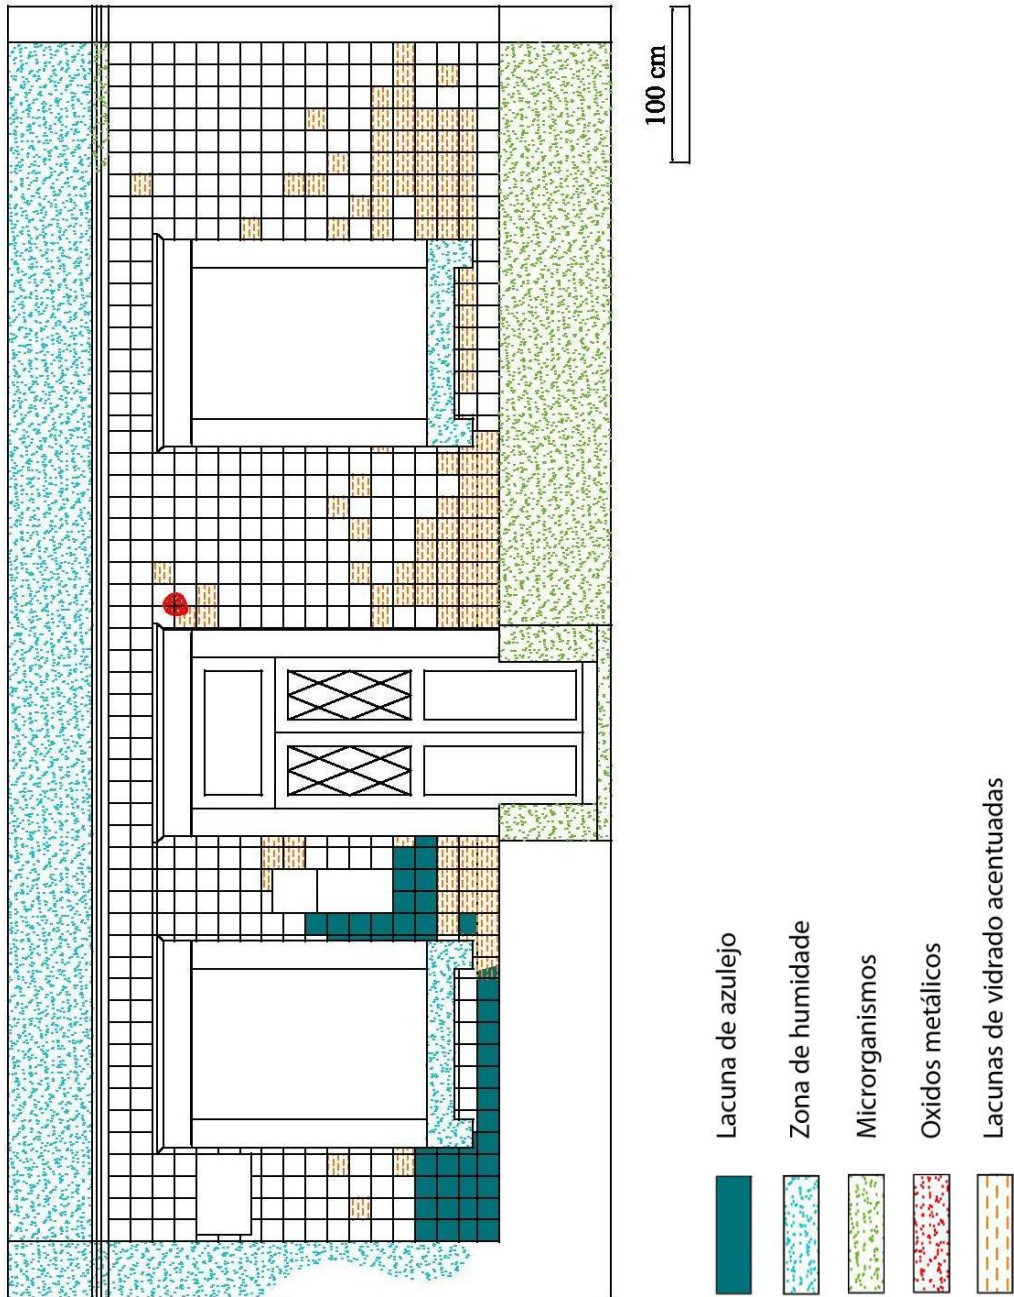
MAPEAMENTO DE FORMAS DE ALTERAÇÃO

- Os sais com origem na poluição atmosférica aqui terão um papel importante uma vez que a casa fica na berma de uma estrada com tráfego automóvel considerável.

- O edifício encontra-se a ser recuperado para fins habitacionais, pelo que algumas das lacunas de azulejo foram colmatadas com cimento e a cimalha, soco e colunas, que apresentavam microrganismos e manchas de humidade, foram pintados. Apesar disso é possível notarem-se já pequenas manchas de humidade no soco, junto ao solo, revelando a presença de humidade ascensional.

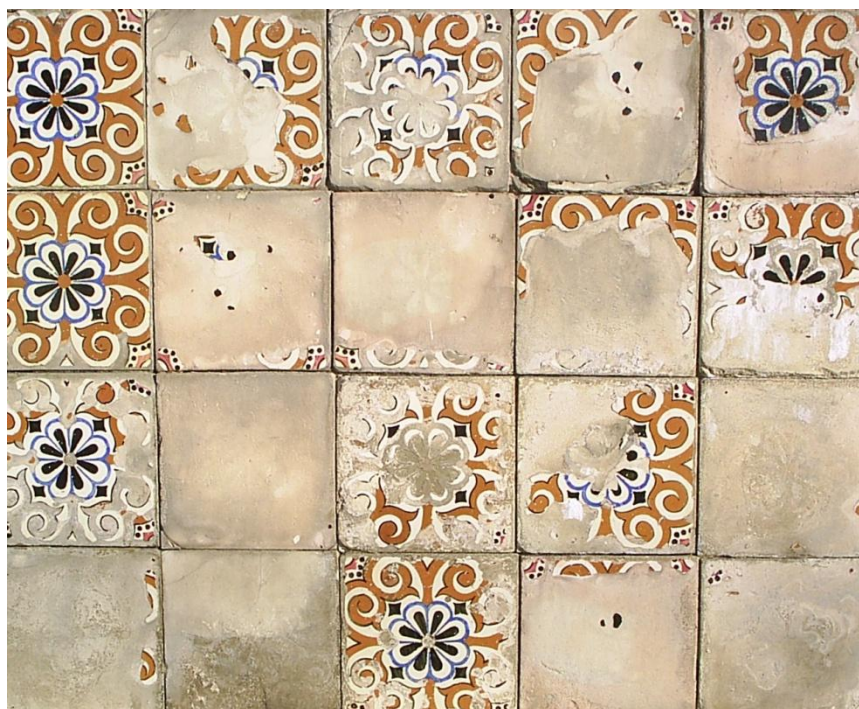
- Em algumas lacunas de vidrado conseguimos perceber vestígios do desenho na chacota, o que indica que a fraca aderência entre vidrado e chacota contribui para esta forma de alteração.

Lacunas de vidro extensas

- As lacunas de azulejos resultam de uma acção de prevenção do ACRA, onde foram removidos azulejos que se encontravam em destacamento. Além disso, a maior parte dos azulejos encontram-se com vastas lacunas de vidrado, pelo que terão de ser substituídos por reproduções, servindo assim também estes azulejos removidos para se executarem os testes de cor para a produção de réplicas.

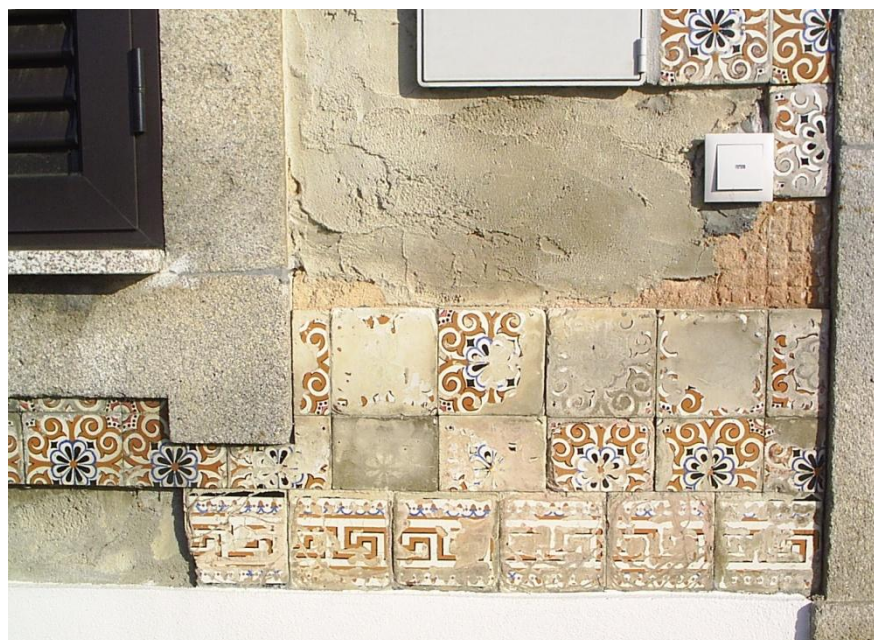
Lacunas de azulejos
