## FICHA DE EDIFÍCIO

Processo nº: 133

**Morada:** Rua Dr. Cunha, 15

**Localidade:** Ovar

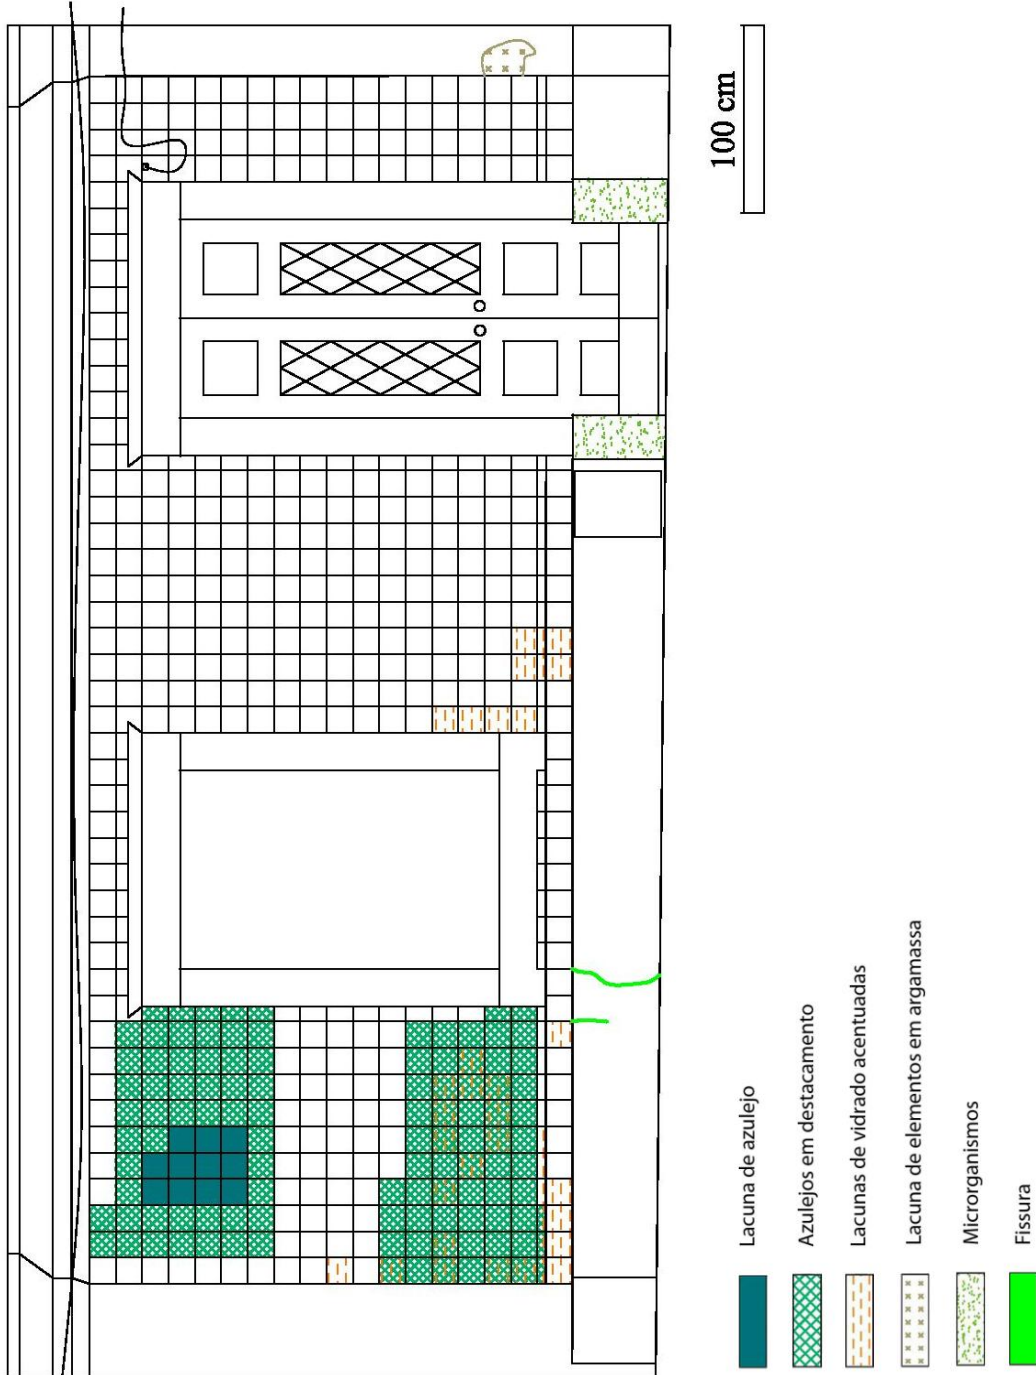
## MAPEAMENTO DE FORMAS DE ALTERAÇÃO

- Algumas das lacunas de azulejos resultam da remoção, em 2008, por parte do ACRA, de azulejos que se encontravam em destacamento, enquanto outras resultaram do destacamento dos azulejos. Algumas encontram-se colmatadas com argamassa.
- Realizaram-se dois mapeamentos, um de estado de conservação anterior à remoção de azulejos (2010) e outro actual, onde se pode verificar que, apesar do revestimento cerâmico se ter mantido estável, os elementos em argamassa, sobretudo a coluna da esquerda sofreu um agravamento do seu estado de conservação.
- A concentração das formas de alteração no lado esquerdo poderá estar relacionada com o facto de ser uma esquina.

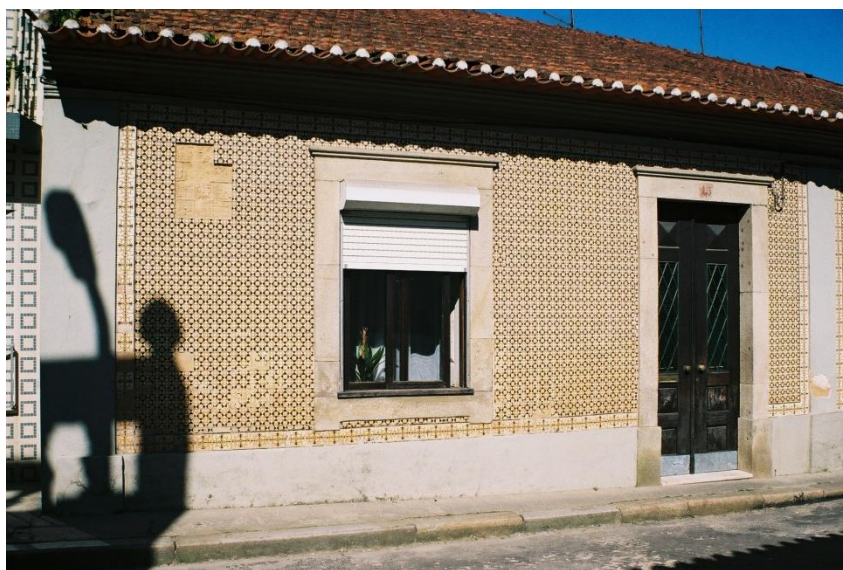
Aspecto da fachada em 2005

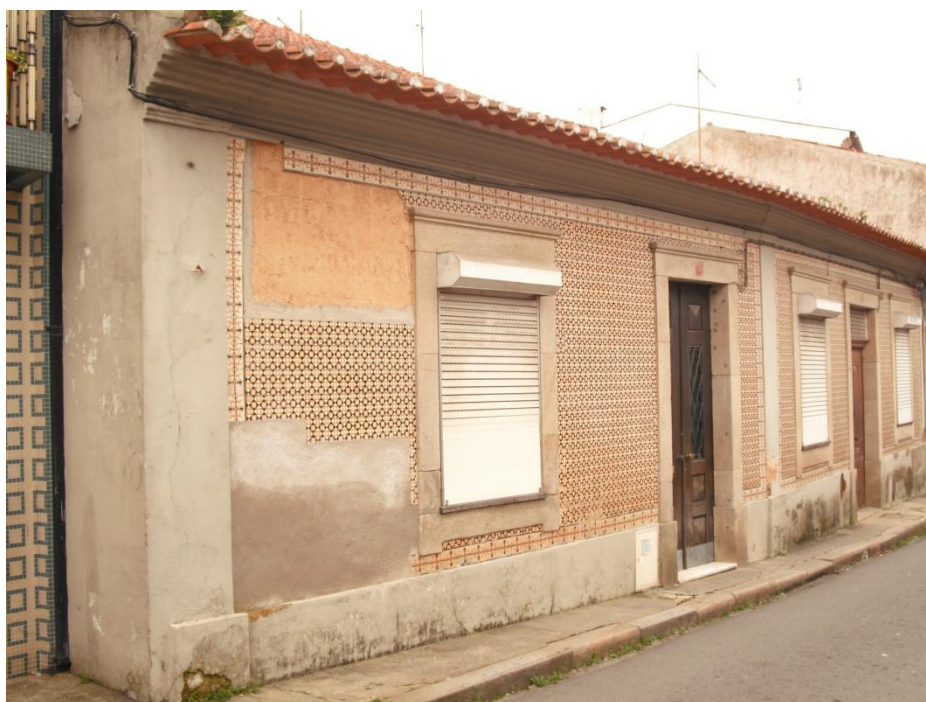
Aspecto da fachada em 2011
