FICHA DE EDIFÍCIO

Morada: Rua Visconde de Ovar, 149

Localidade: Ovar

FICHA DE ESTADO DE CONSERVAÇÃO

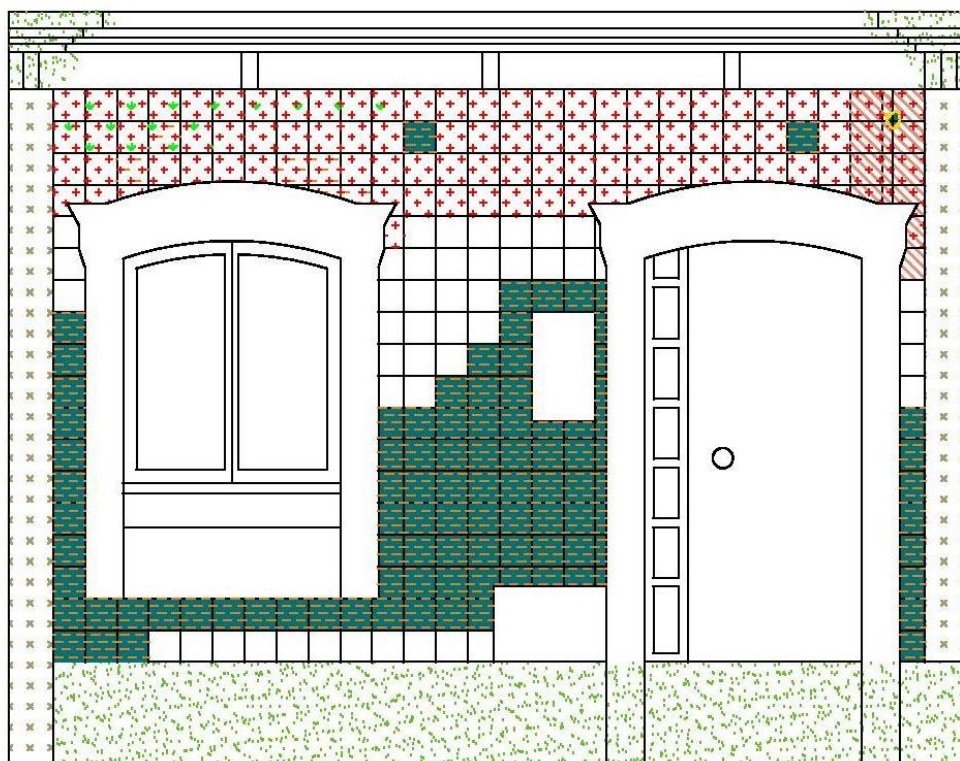
MAPEAMENTO DE FORMAS DE ALTERAÇÃO

- As lacunas de azulejo resultam de uma acção de prevenção do ACRA. Inicialmente, devido ao som a oco ao toque dos azulejos, pensava-se que se encontravam em destacamento, o que não se verificou, em toda a extensão pensada. Foram removidos poucos azulejos que se encontravam em destacamento e os restantes foram removidos devido à extensão das lacunas de vidrado, para impedir que se deteriorassem ainda mais até à altura da intervenção.

- Nas lacunas de vidrado é possível visualizar perfeitamente o desenho, indicando que o erro humano na produção é o agente mais influente nesta forma de alteração.

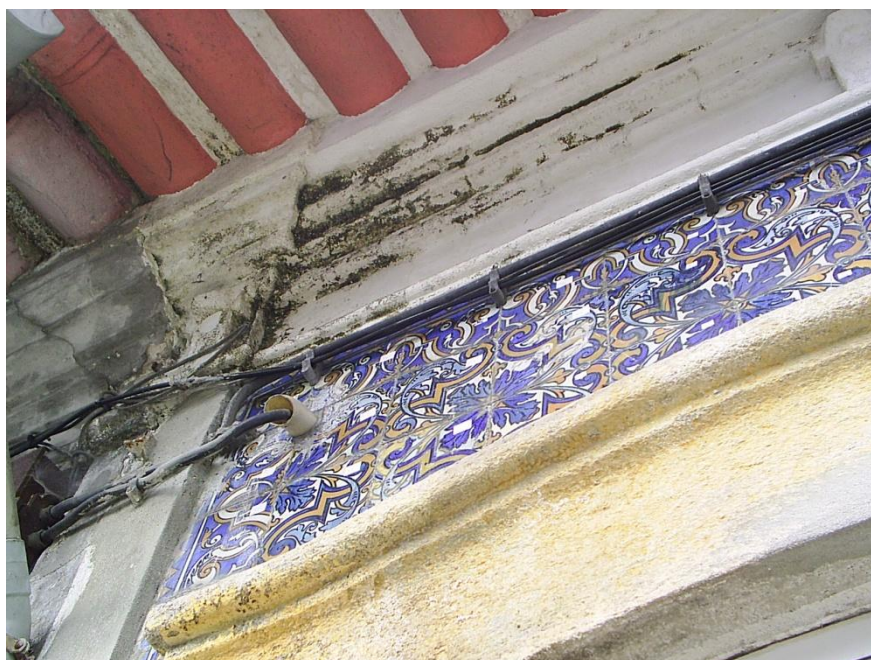
Microrganismos na cimalha e coluna em cimento já reconstruída.

- As colunas foram entretanto reconstruídas com cimento, pelo proprietário, o que poderá vir a alterar o estado de conservação aqui descrito.
- Antes de a intervenção avançar é também necessário reparar o algeroz da casa adjacente esquerda, que deposita as águas para a fachada do caso de estudo, para reduzir as águas pluviais que têm impacto negativo na fachada, nomeadamente o surgimento de microrganismos na cimalha.

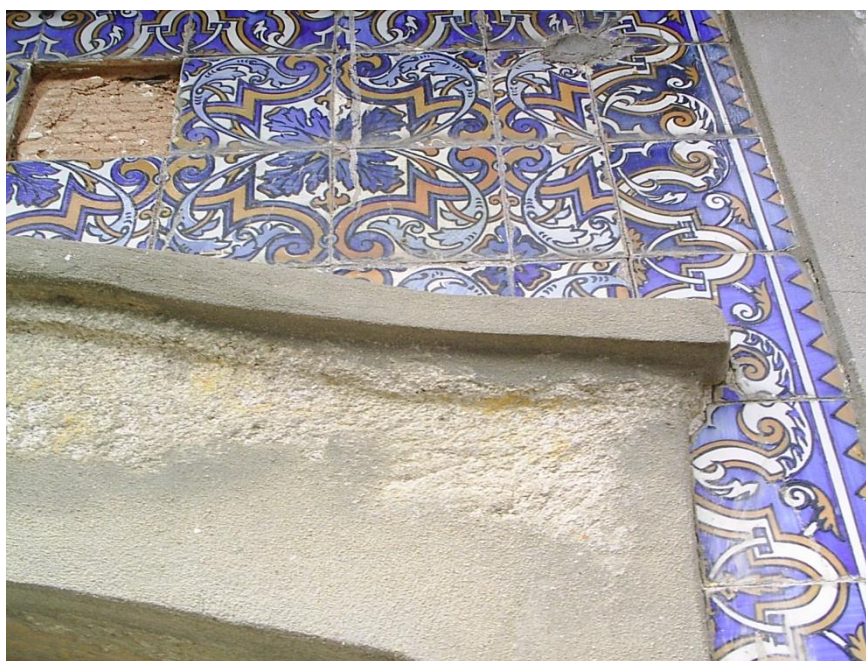
Lacuna de azulejo, preenchimentos com cimento e concreções sobre os vidrados.
