FICHA DE EDIFÍCIO

Processo nº: RJF147

Morada: Rua Dr. José Falcão, 147

FICHA DE ESTADO DE CONSERVAÇÃO

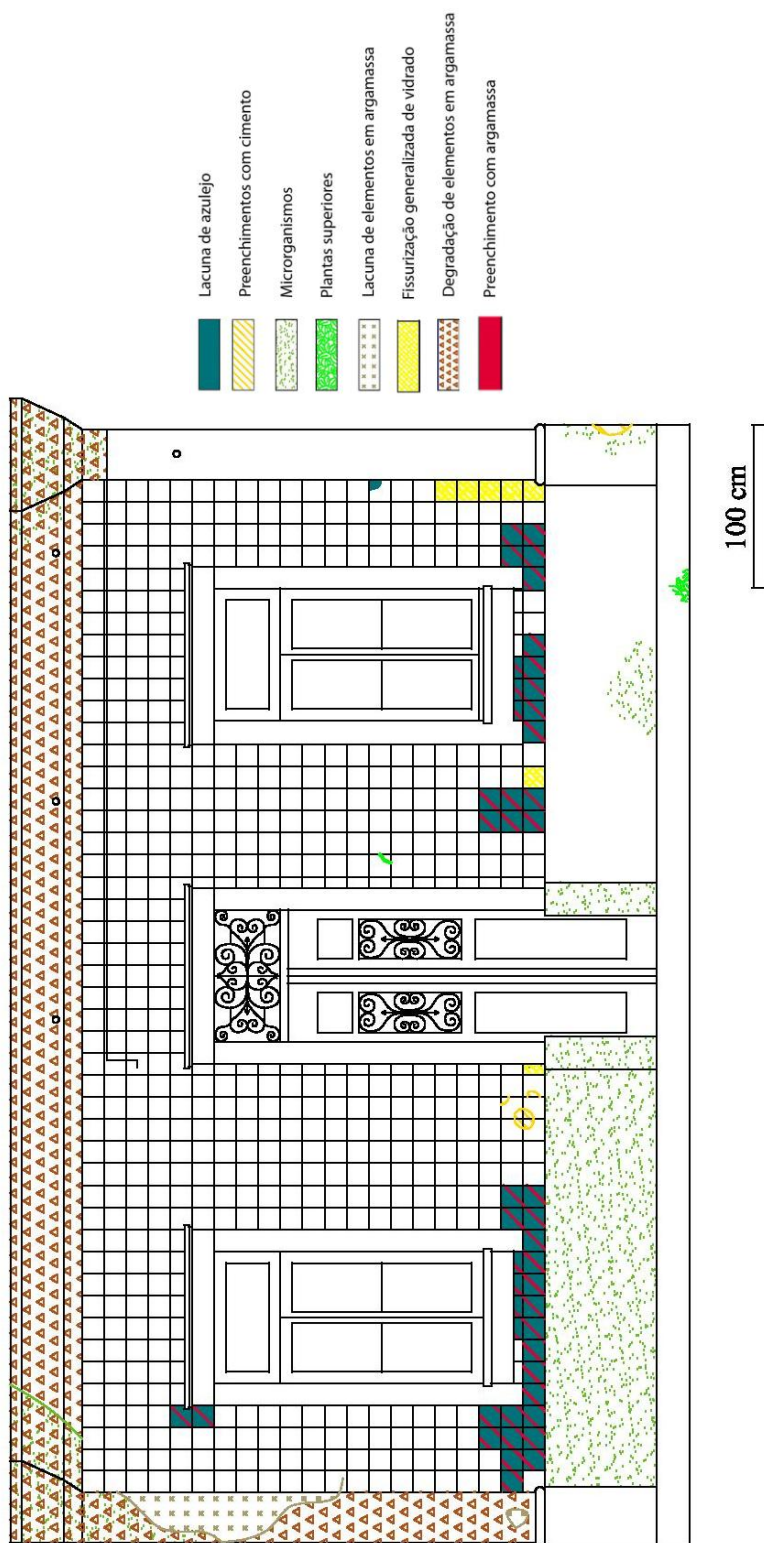
MAPEAMENTO DE FORMAS DE ALTERAÇÃO

- As lacunas de azulejo resultam de duas acções de prevenção do ACRA, uma em 2004, onde foram removidos 30 azulejos e outra em 2010, onde se removeram mais 19 azulejos e se colmataram as lacunas com argamassa de cal aérea e areia de rio com traço de 1:3. Os destacamentos estavam relacionados com uma fraca aderência azulejo-argamassa que pode resultar da composição da argamassa, da acção da humidade ascensional ou de sais, sulfatos, mais especificamente, que foram registados em análise.

- As lacunas e a degradação da argamassa da lacuna concentra-se especialmente do lado esquerdo, que é uma esquina e promove a evaporação de água. Nessa fachada lateral encontra-se impermeabilizante, que já se destacou em alguns sítios.

- As lacunas de vidrado, quando comparando com outras fachadas, são reduzidas, em número de azulejos que afectam e na extensão que atingem, o que poderá estar relacionado com a produção do azulejo e a sua composição.

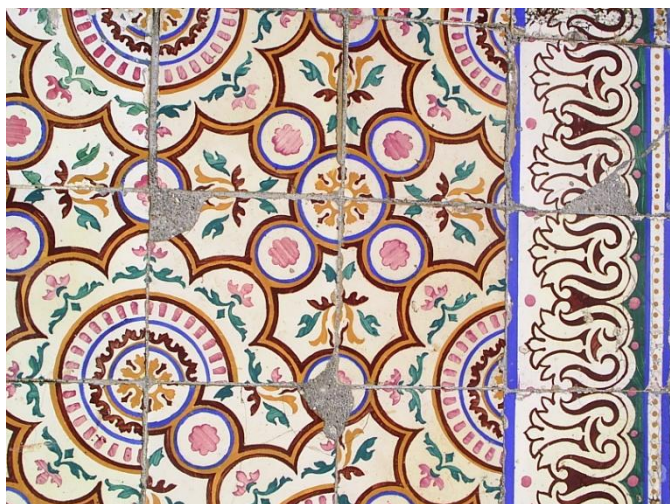
Várias lacunas de chacota preenchidas com cimento

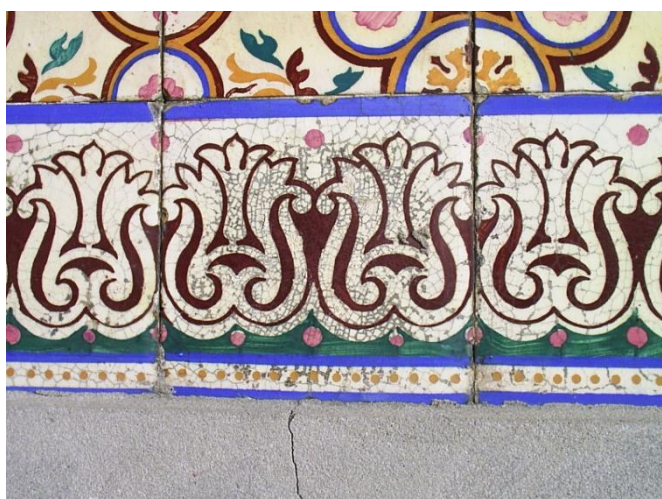
- Existe fissuração generalizada de vidrado em alguns azulejos e quase sempre acompanhada de microrganismos, como já tinha sido notado noutros casos (ex: P79).

Microrganismos num azulejo com fissuração generalizada de vidro

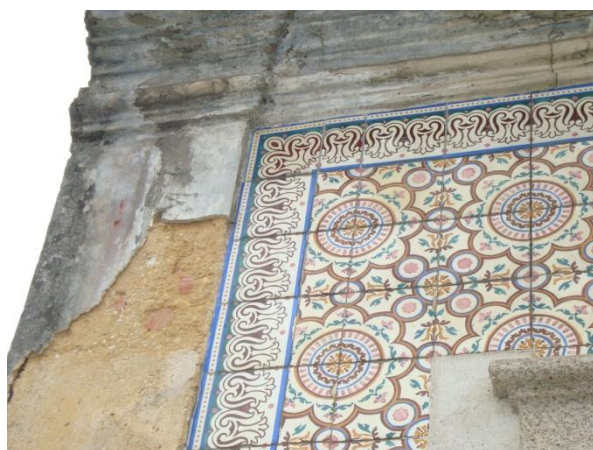
Degradação das argamassas da cimalha e lacuna das argamassas da coluna
