## FICHA DE EDIFÍCIO

**Morada:** Rua Elias Garcia, 164

**Localidade:** Ovar

## FICHA DE ESTADO DE CONSERVAÇÃO

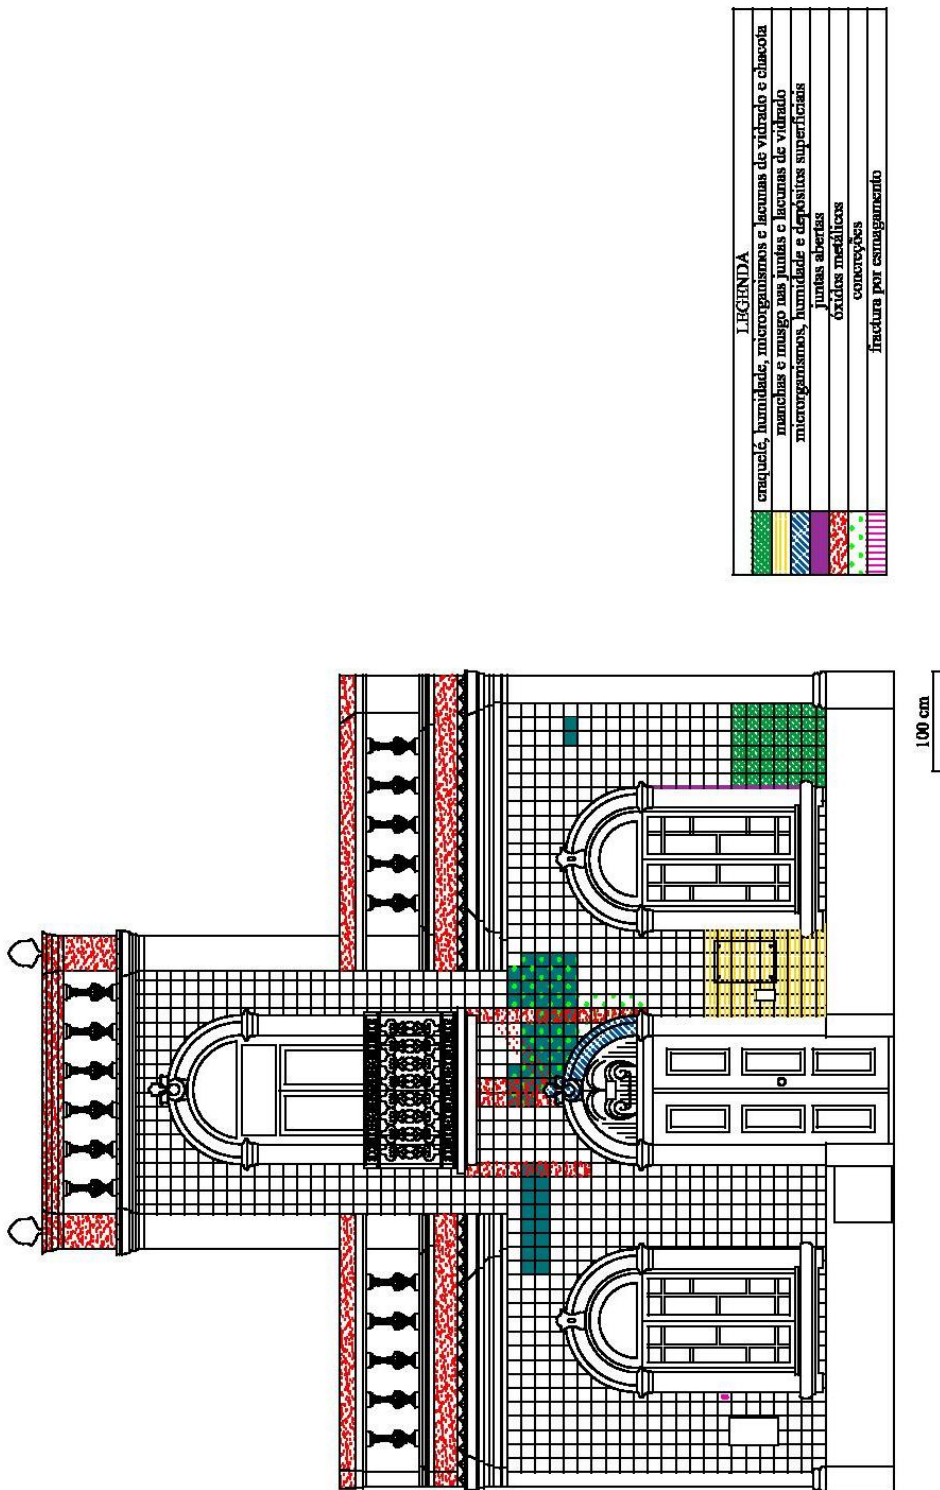
## MAPEAMENTO DE FORMAS DE ALTERAÇÃO

- As lacunas de azulejo resultam de uma acção preventiva do ACRA, de remoção dos azulejos em maior risco de destacamento, para prevenir que estes caíssem ou fossem roubados antes do início da intervenção. Estão relacionadas especialmente com uma fraca aderência azulejo-argamassa.

- As lacunas de azulejo (do topo) foram possivelmente colmatadas com uma argamassa à base de saibro e cimento, colocada pelo trabalhador contratado pelo proprietário para remover os azulejos em destacamento, apesar do acompanhamento por parte do ACRA, no local, e de ter sido aconselhado o uso de uma argamassa branda, à base de saibro e cal.

- Existe uma concentração de formas de alteração no lado direito da fachada, que é gaveto e mais susceptível aos ciclos molhagem-secagem.
- Alguns azulejos na zona inferior da fachada estavam em destacamento e foram removidos e recolocados pelo ACRA com uma argamassa de cal aérea (*Lusical*) e areia de rio, com traço de 1:3.

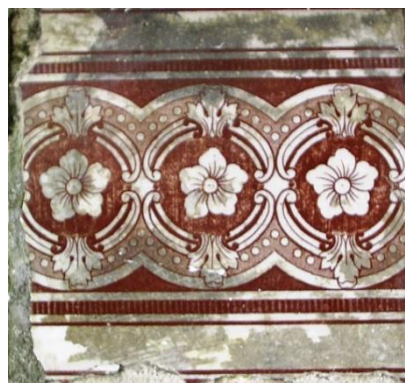
Lacuna de azulejo, escorrências, microrganismos, e óxidos metálicos

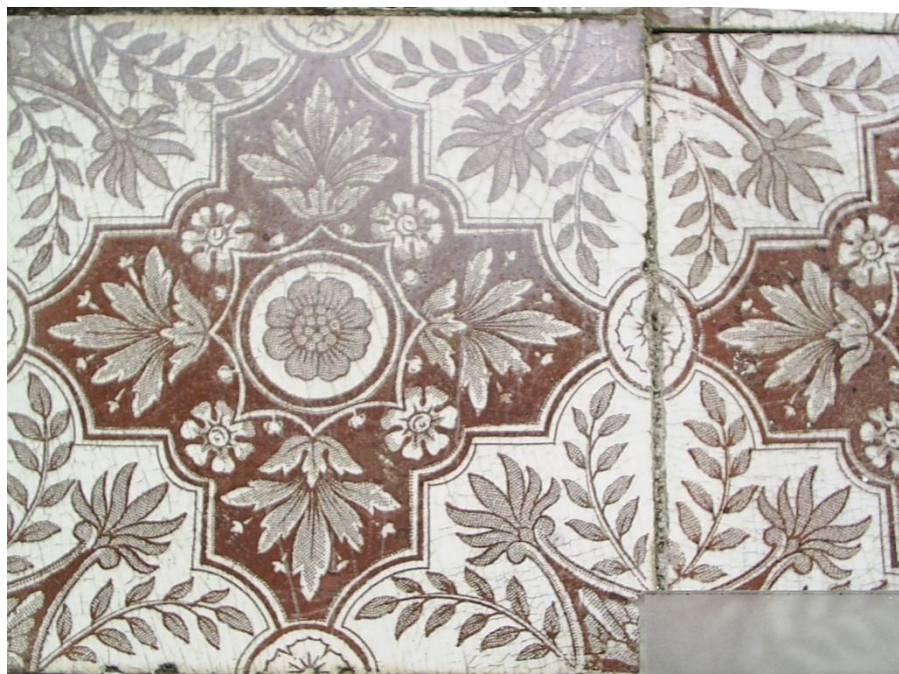
Desvitrificação e fissuração generalizada de vidro
