## FICHA DE EDIFÍCIO

Processo nº: 21

**Morada:** Rua Gomes Freire, 27

**Localidade:** Ovar

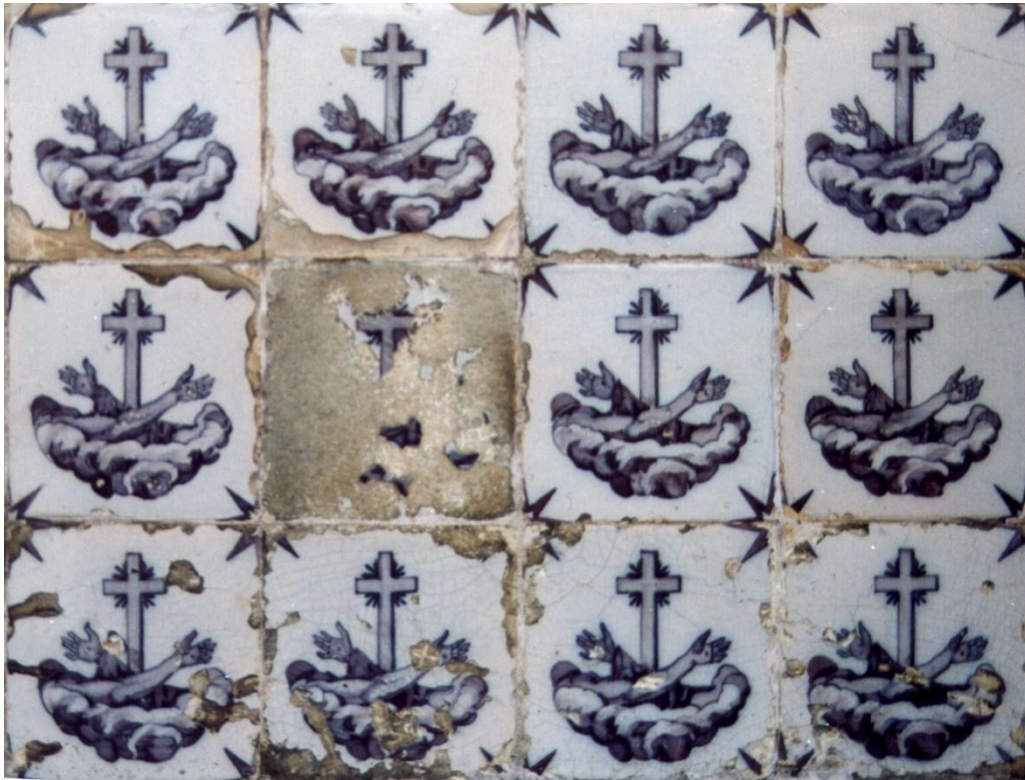
- Todo o revestimento cerâmico se encontrava em destacamento, tanto no primeiro piso (século XIX), como no segundo (século XX).
- As lacunas de chacota deviam-se a desagregação da pasta cerâmica.
- As lacunas e destacamentos de vidrado espalhavam-se por todo o primeiro piso, ainda que algumas fossem extensas e outras reduzidas.
- Como as formas de alteração afectavam todo o paramento cerâmico do primeiro piso não é apresentado mapeamento do estado de conservação anterior à intervenção.

Aspecto geral de um pequeno painel antes da intervenção. Lacunas de vidro de diferentes extensões.

Prevenção de ocorrência de maiores danos por destacamento dos azulejos: remoção e recolocação. Devolução da leitura integral: reintegração volumétrica e cromática; substituição de azulejos originais em avançado estado de degradação (lacunas volumétricas e/ou cromáticas com extensões superiores a 50%) por reproduções.

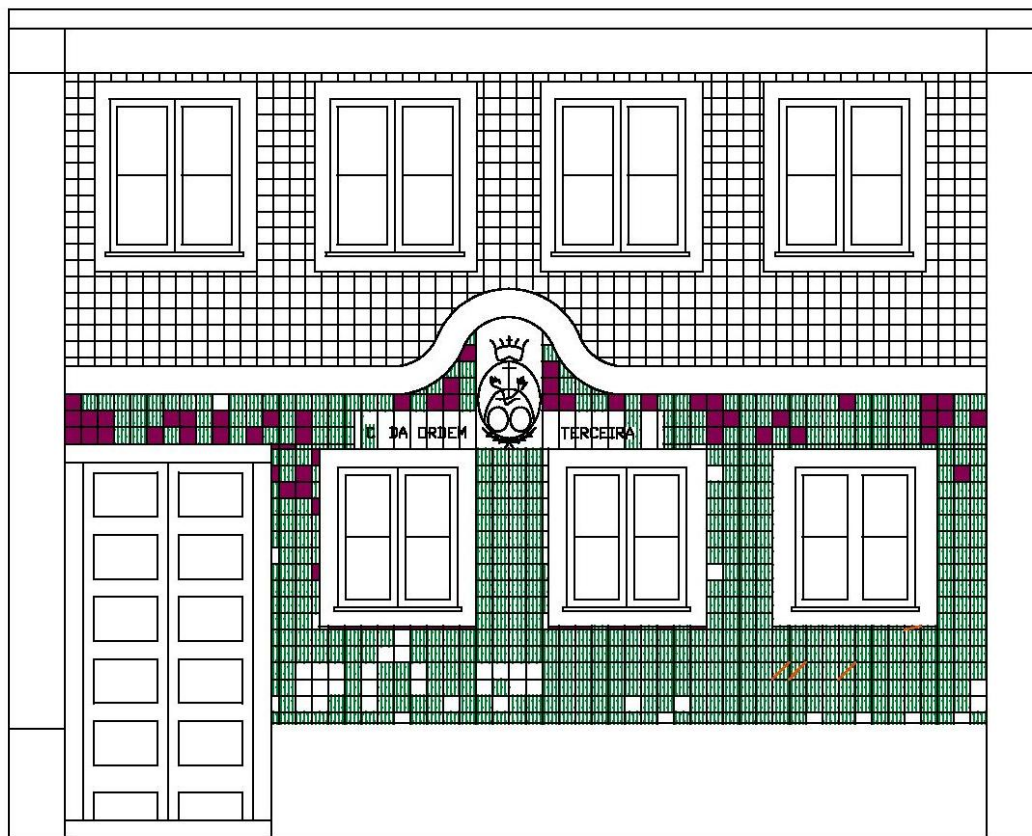
### MAPEAMENTO DE INTERVENÇÕES

Reprodução

Colagem

Reintegração cromática

- Foi removida a totalidade do revestimento cerâmico, com exceção de cerca de 25 azulejos que estavam assentes em cimento.
- Foram realizadas 53 reproduções.
- Algumas lacunas de chacota foram preenchidas apenas resinas epóxicas (de preenchimento volumétrico) coradas com pigmentos inorgânicos, para evitar a reintegração cromática.
- Os azulejos foram assentes sobre uma argamassa de emboço, formulada e aplicada por funcionários da CMO, de cimento e saibro, sem o acompanhamento ou autorização do técnico de restauro.
- Todos os azulejos do 1º piso foram consolidados.
- No mapeamento, a reintegração cromática corresponde também algum tipo de preenchimento, ou de chacota e superfície, ou só de superfície.

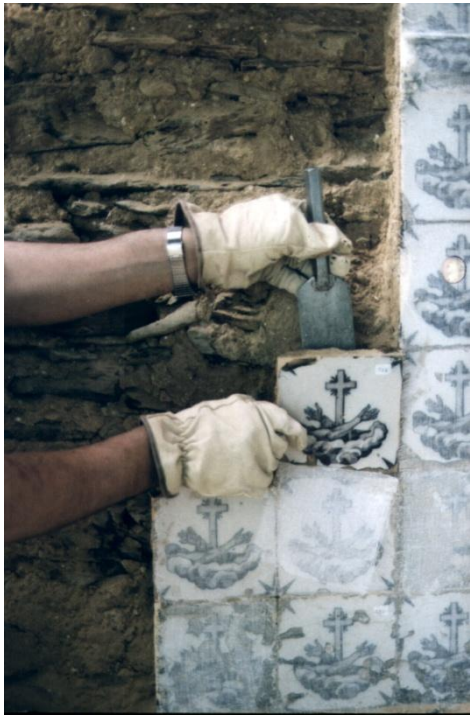
Remoção de azulejos após aplicação do faceamento

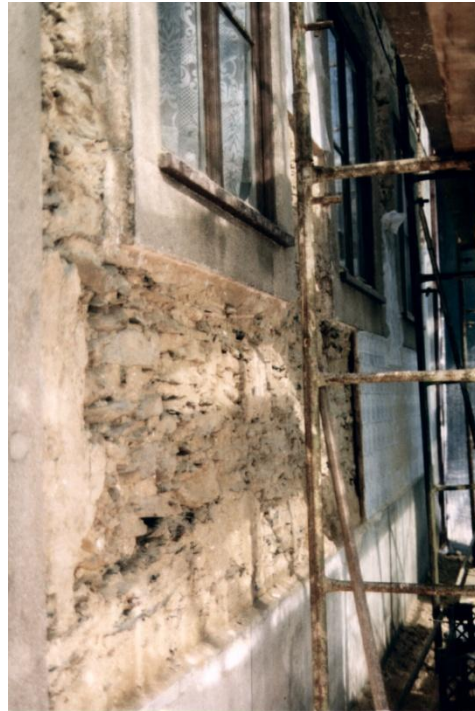
Aspecto da fachada após a remoção do revestimento cerâmico

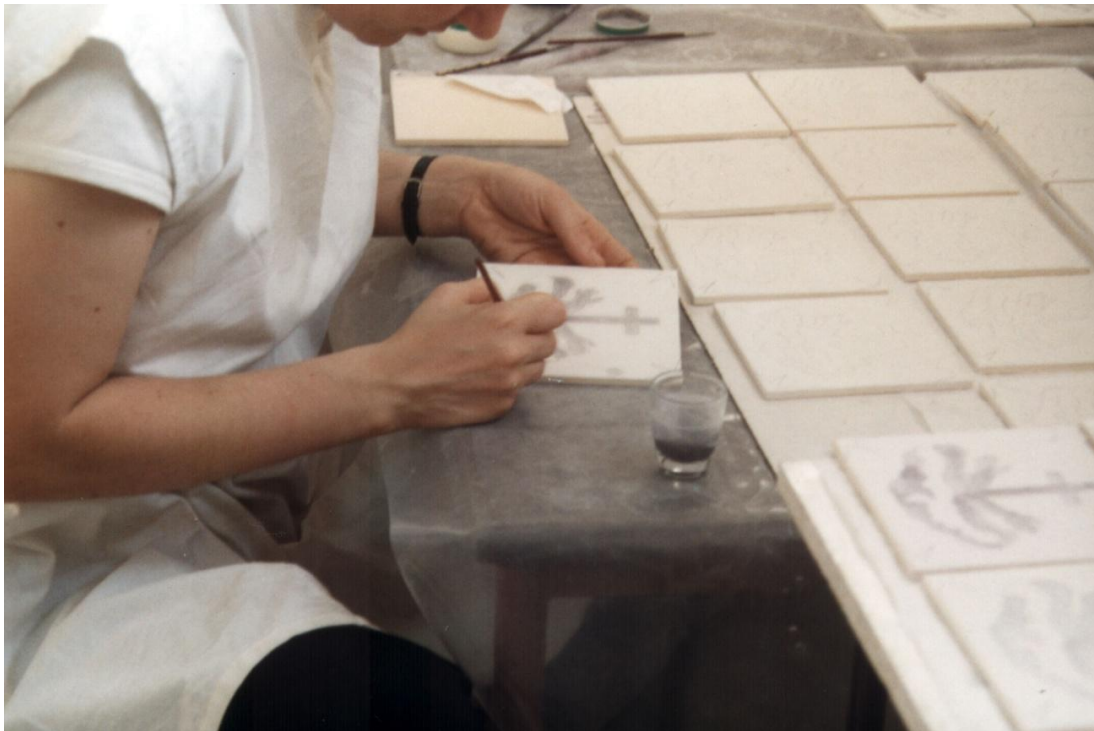
Produção das réplicas: pintura manual

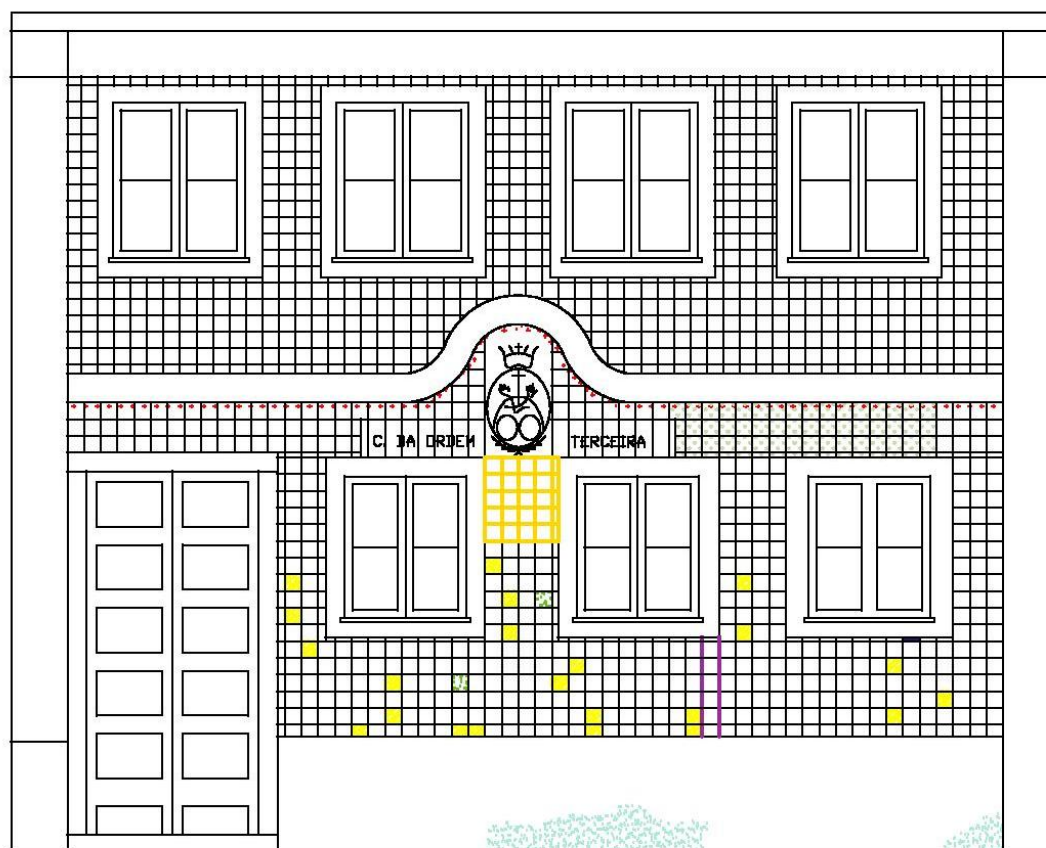
### MAPEAMENTO DE FORMAS DE ALTERAÇÃO

- A fachada encontra-se em bom estado de conservação. As formas de alteração existentes, excepto o destacamento de azulejos, não têm, até agora, grande impacto na degradação.
- O destacamento de azulejos é relevante, pelo que será iniciada uma nova intervenção. O destacamento dá-se por toda a fachada.
- Existe um azulejo cuja resina de preenchimento amareleceu. Pode ser resultado de erro na formulação e/ou de deterioração por raios UV ou ainda da alteração dos pigmentos inorgânicos adicionados.
- A camada de protecção, quando aplicada sobre o vidro, apresenta destacamento, devido à fraca ligação química entre a resina acrílica e o vidro.

Preenchimentos com cimento
-

Depósitos superficiais
-

Zona de humidade
-

Microrganismos
-

Fissurização generalizada de vidro
-

Amarelecimento de resina de preenchimento
-

Destacamento de camada de protecção

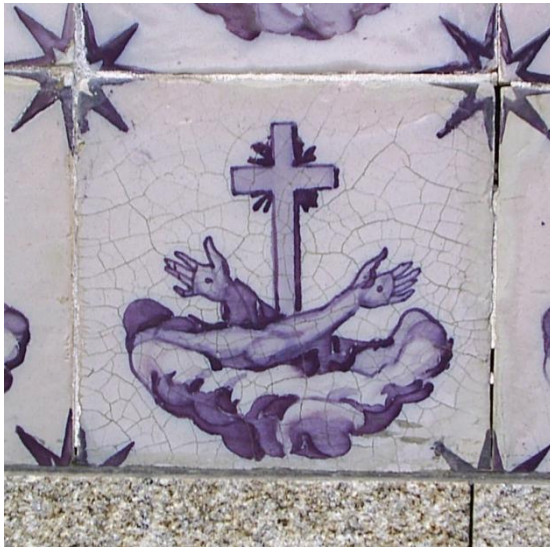
Fissuração generalizada de vidro

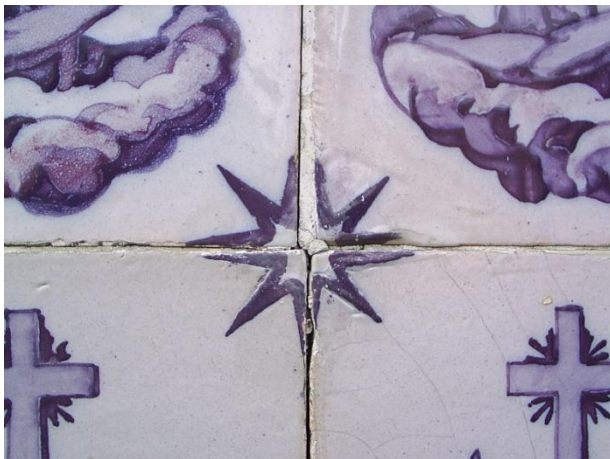
Juntas abertas

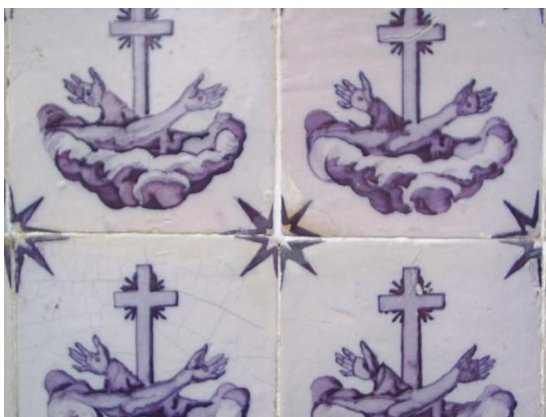
Amarelecimento da reintegração cromática
