FICHA DE EDIFÍCIO

Processo nº: 24

Morada: Rua Heliodoro Salgado, 11

Ocupação: Museu de Ovar

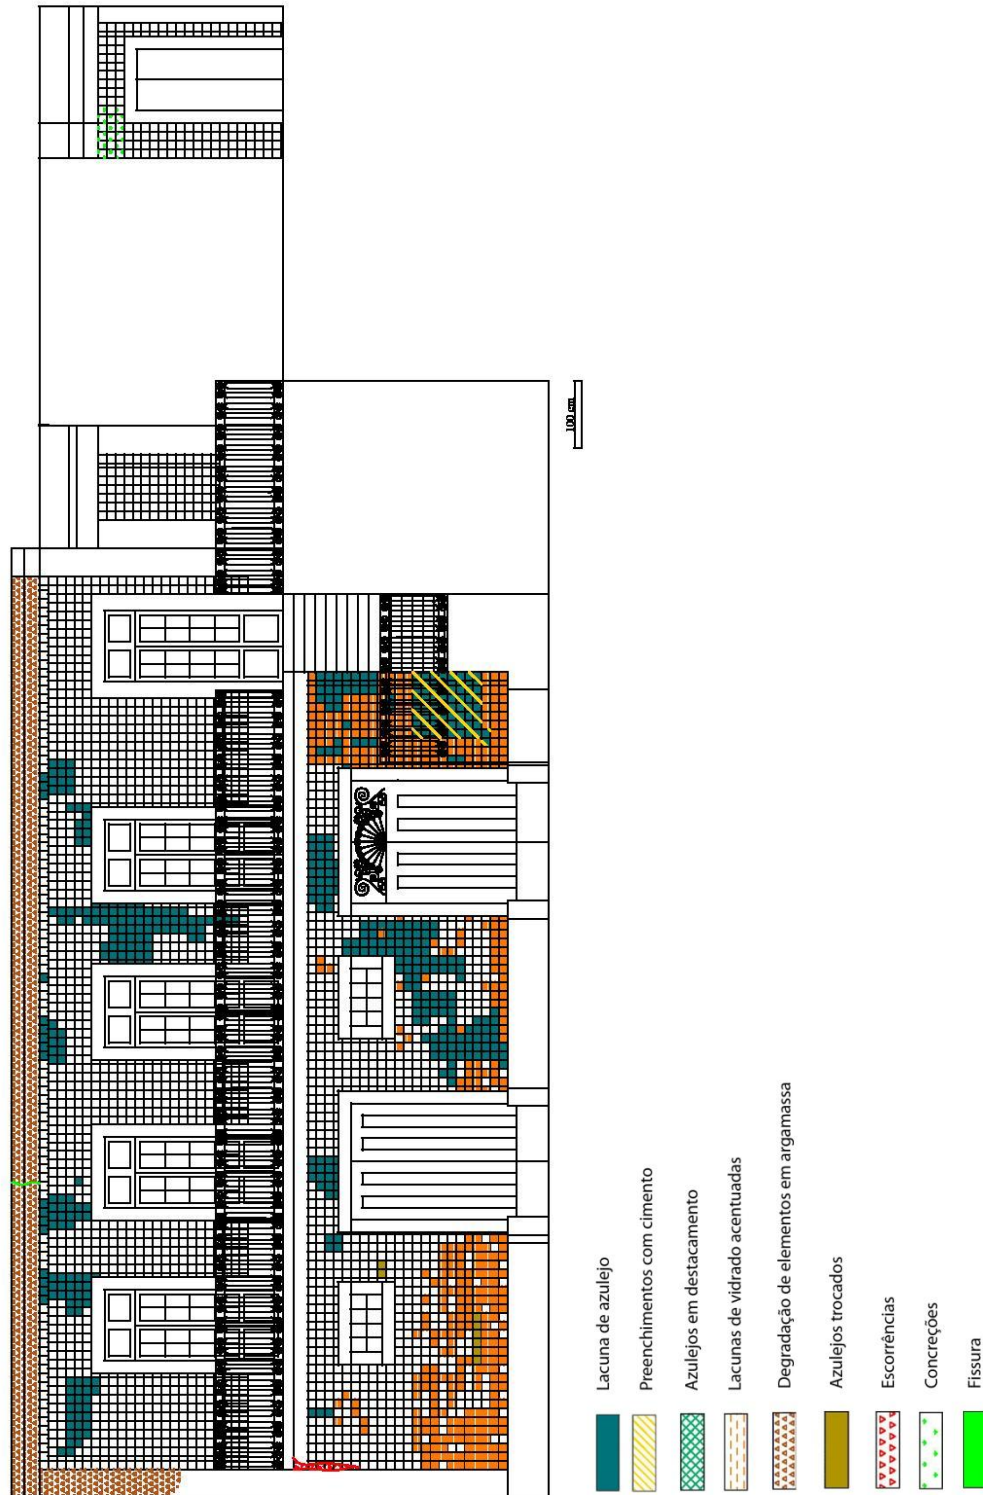
MAPEAMENTO DE FORMAS DE ALTERAÇÃO

- Algumas das lacunas de azulejos resultam da remoção, por parte do ACRA, de azulejos que se encontravam em destacamento.
- A argamassa de assentamento apresenta uma cor muito branca, indicador de grande percentagem de ligante, que reduz a resistência mecânica e aumenta a porosidade das argamassas.

- Existe a informação de que o telhado apresenta infiltrações de água quando chove, o que, associado à falta de um sistema de drenagem de águas pluviais, o que explica a degradação das argamassas da cimilha.

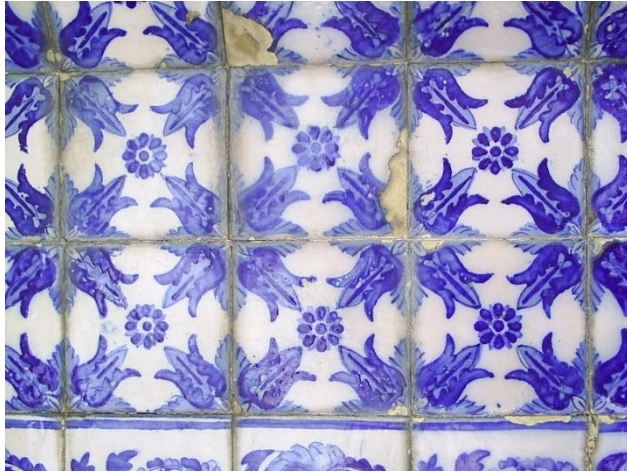
- As concreções ocorrem por deposição seca, pois localizam-se num local abrigado das águas da chuva. Por esse motivo pode se tratar de sulfatação da calcite da argamassa da cimilha, a partir dos poluentes atmosféricos, cujo gesso formado não é lavado pelas águas da chuva.

Concreções

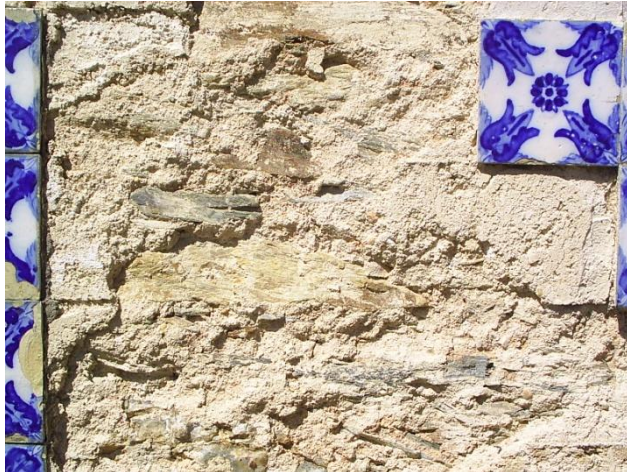
Aspecto de uma lacuna de azulejos onde se vê destacamento da argamassa de emboço do suporte

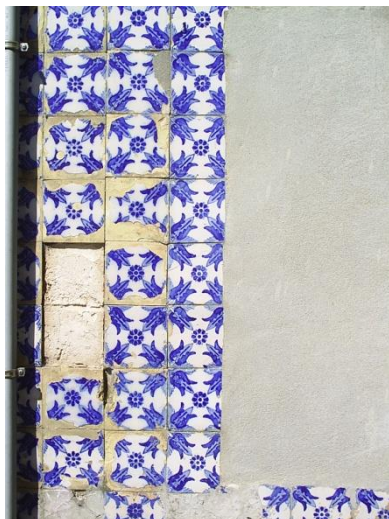
- As lacunas de vidro concentram-se junto ao soco, indicando que a humidade presente é ascensional e mantêm-se, no geral, estáveis após uma consolidação por parte do ACRA.

Lacunas de azulejos, preenchimentos com cimento e lacunas de vidro
