## FICHA DE EDIFÍCIO

Processo nº: 54

**Morada:** Rua Alexandre Herculano, 213

**Localidade:** Ovar

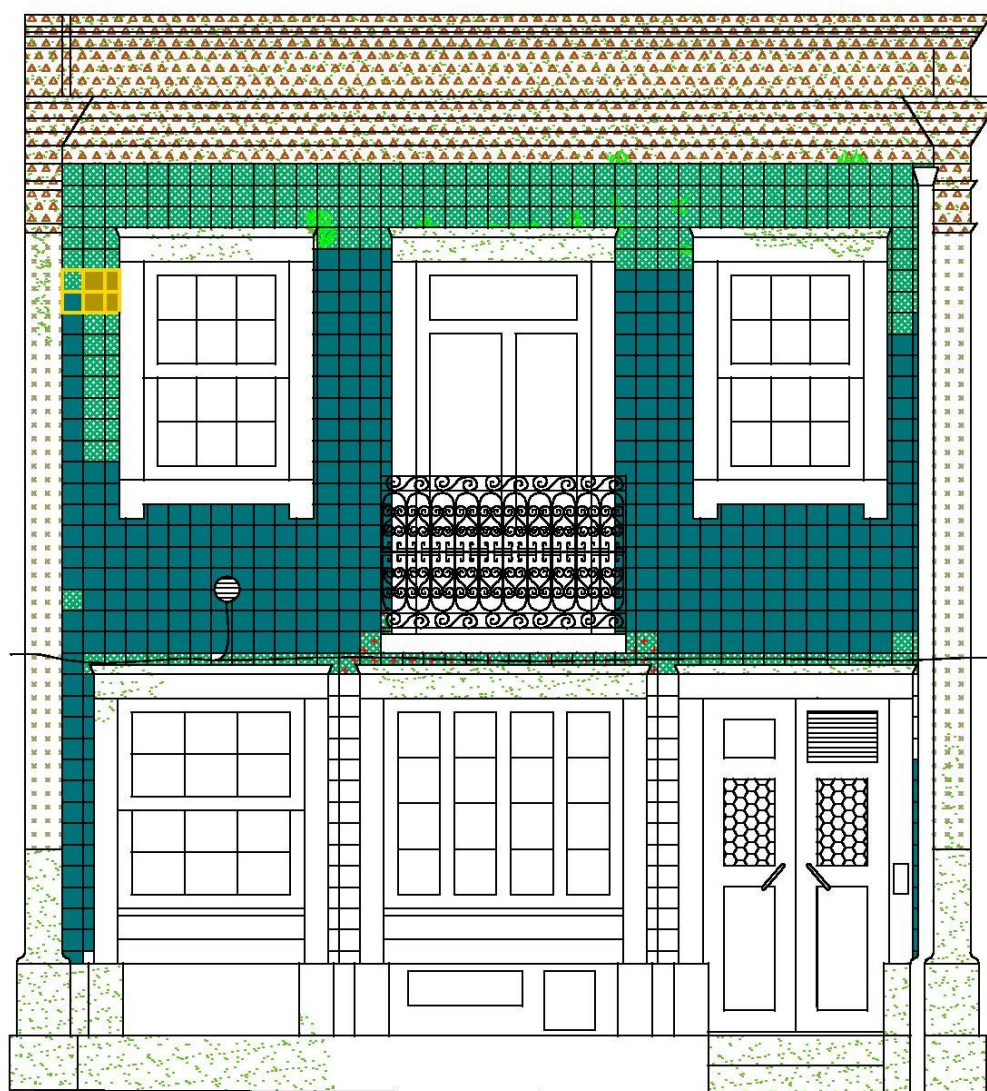
- A fachada encontrava-se em muito mau estado, com uma área de lacuna de azulejo de 49,3%.
- O edifício estava devoluto.
- Alguns dos azulejos haviam caído e foram guardados pelo proprietário, para serem reutilizados aquando a intervenção.

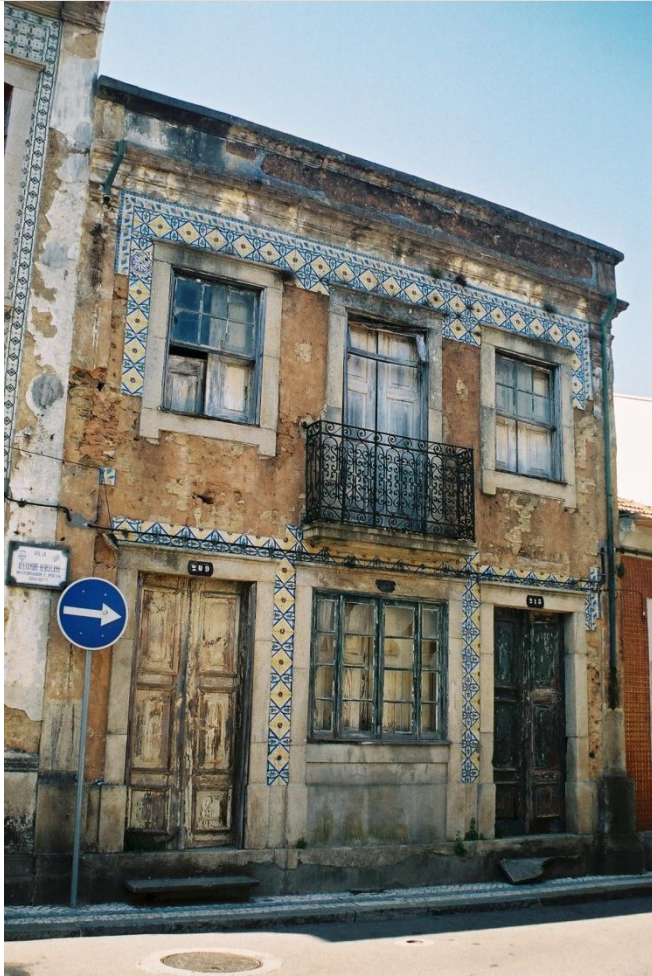
Aspecto geral da fachada antes do início da recuperação do edifício

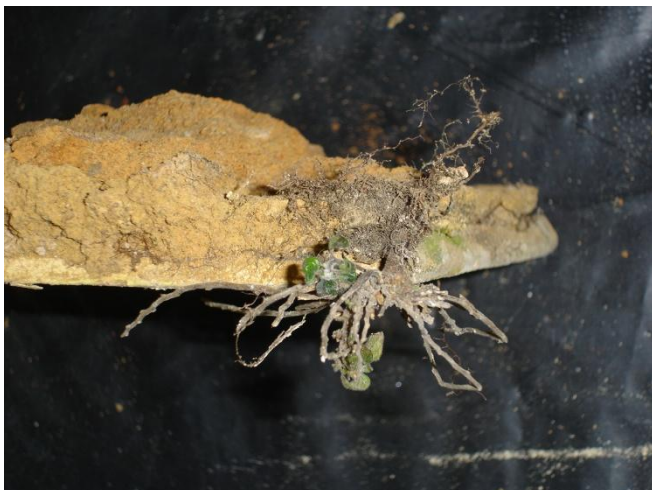
Planta superior cujas raízes se encontram na argamassa de assentamento

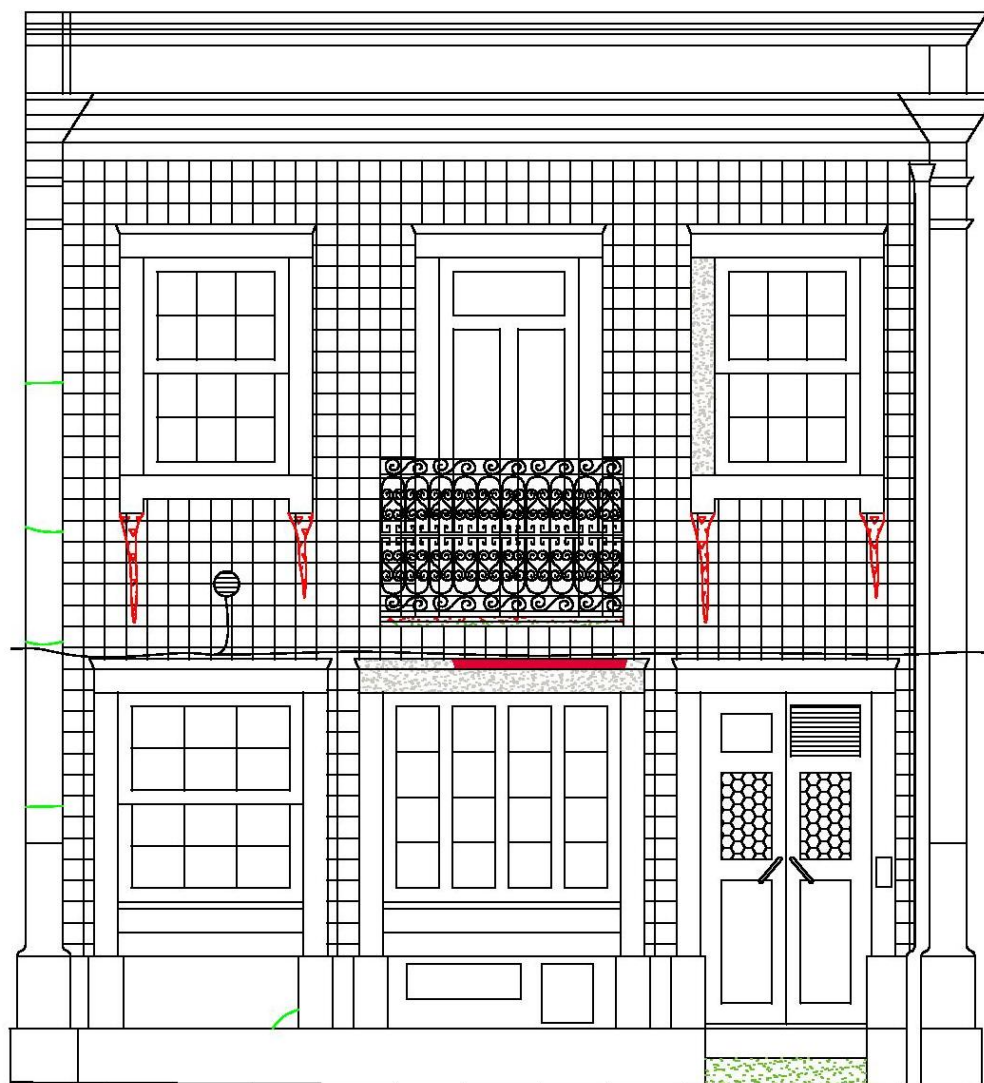
- A fachada apresenta-se em muito bom estado de conservação, em que as formas de alteração não têm mínimo impacto estético e não revelam ser grandes potenciadores da degradação.
- As intervenções mantêm-se estáveis, sem alterações ou incompatibilidades com os materiais originais,
- A degradação do granito é essencialmente desagregação granular. No vão da janela central do primeiro piso a alteração era elevada, o que levou à reintegração volumétrica do vão com argamassa.
- As fissuras na coluna esquerda podem estar relacionada com a infiltração de humidade excessiva pelo edifício adjacente, que se encontra devoluto e em muito mau estado de conservação.

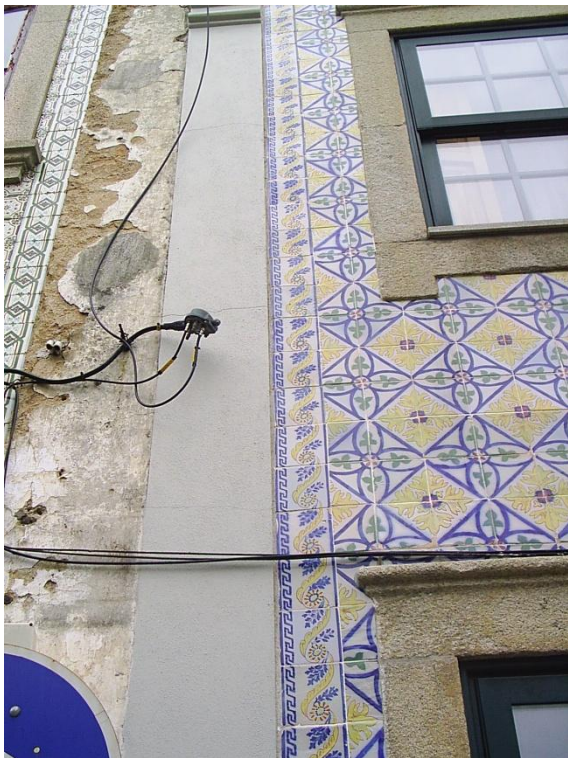
Fissura na coluna e degradação das argamassas da casa adjacente

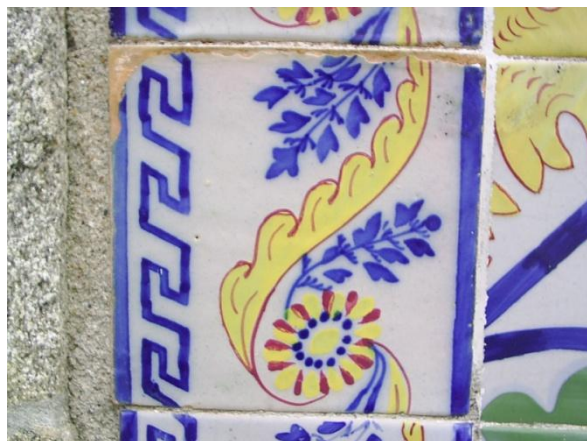
Lacuna de vidro consolidada que não avançou desde a intervenção.
