FICHA DE EDIFÍCIO

Processo nº: 66

Morada: Rua Dr. Cunha, 6 e 8

Localidade: Ovar

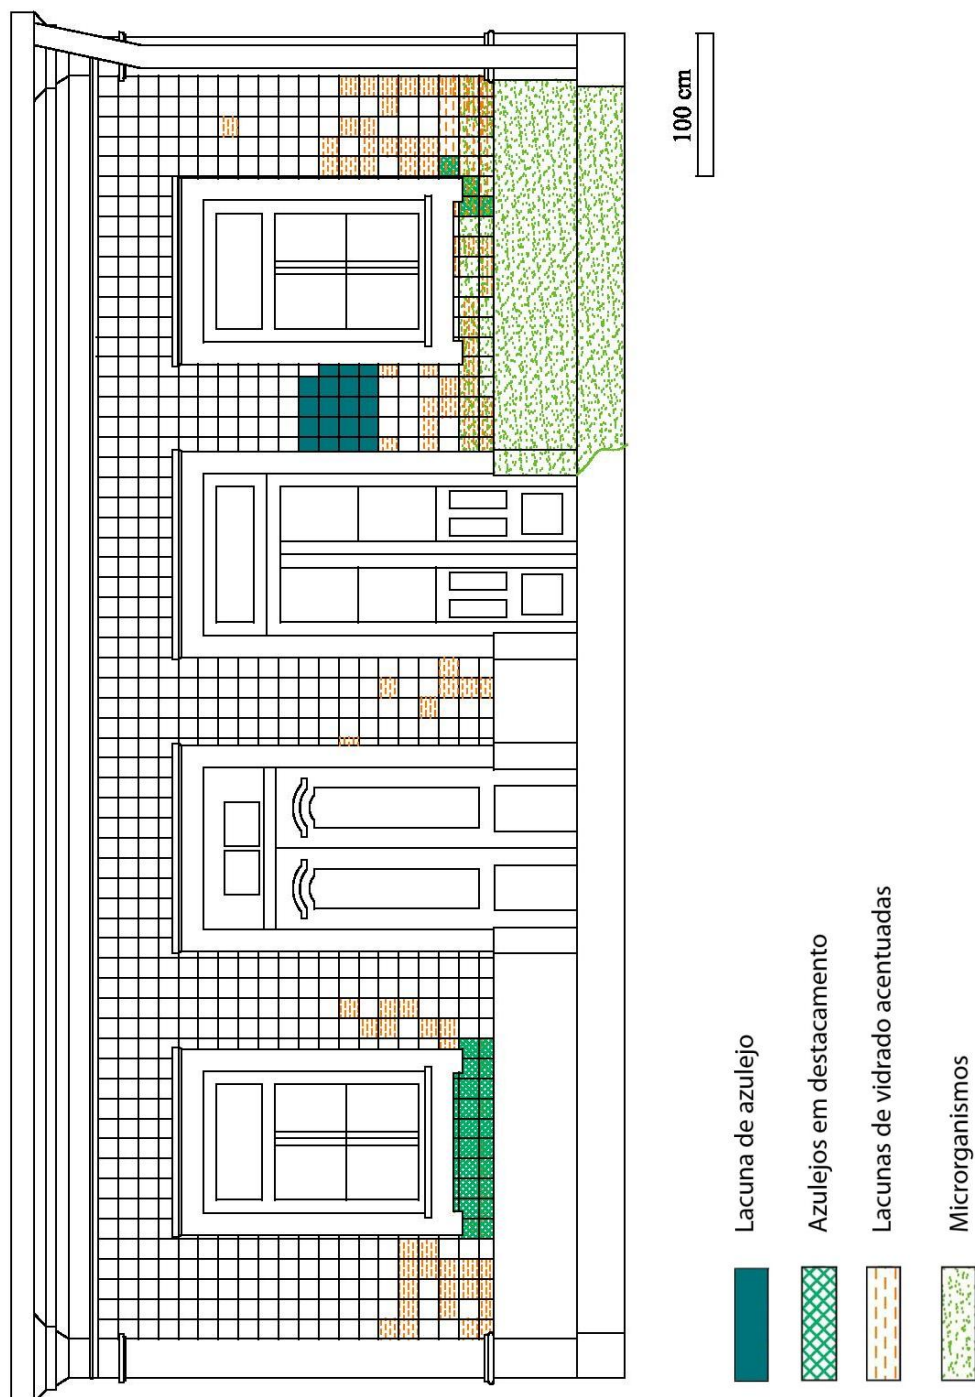
MAPEAMENTO DE FORMAS DE ALTERAÇÃO

- As lacunas de azulejos resultaram de azulejos que haviam caído recentemente. Os azulejos foram entregues no ACRA, pelo proprietário.
- As formas de alteração, especialmente de lacunas de vidro, são mais intensas e extensas no lado direito da fachada, numa zona que não recebe sol devido à sombra projectada por um edifício no outro lado da rua, e onde existe um tubo de queda sem bueiro que fornece humidade.
- As lacunas de vidro e destacamento de azulejos estendem-se na fachada ao longo do soco, o que estará relacionado com a humidade ascensional.

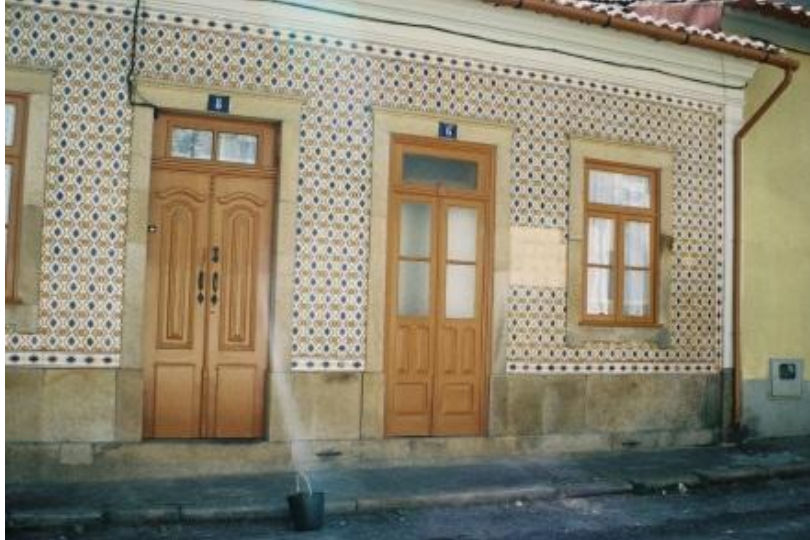
Aspecto geral da fachada após os azulejos terem caído e antes de se iniciar a intervenção

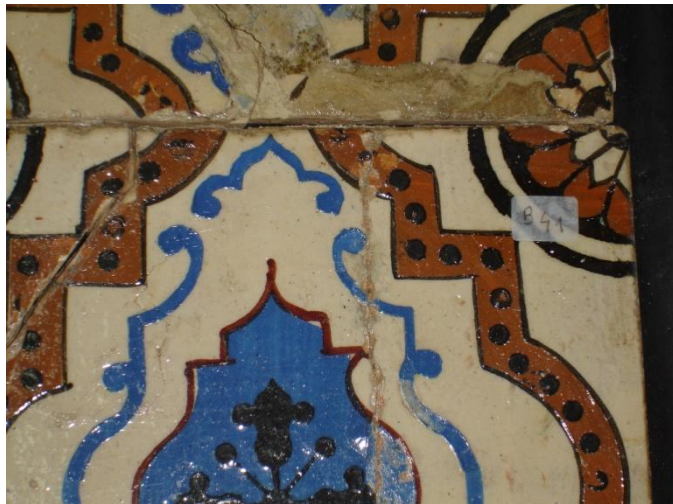
Azulejo fracturado e com lacuna de vidro

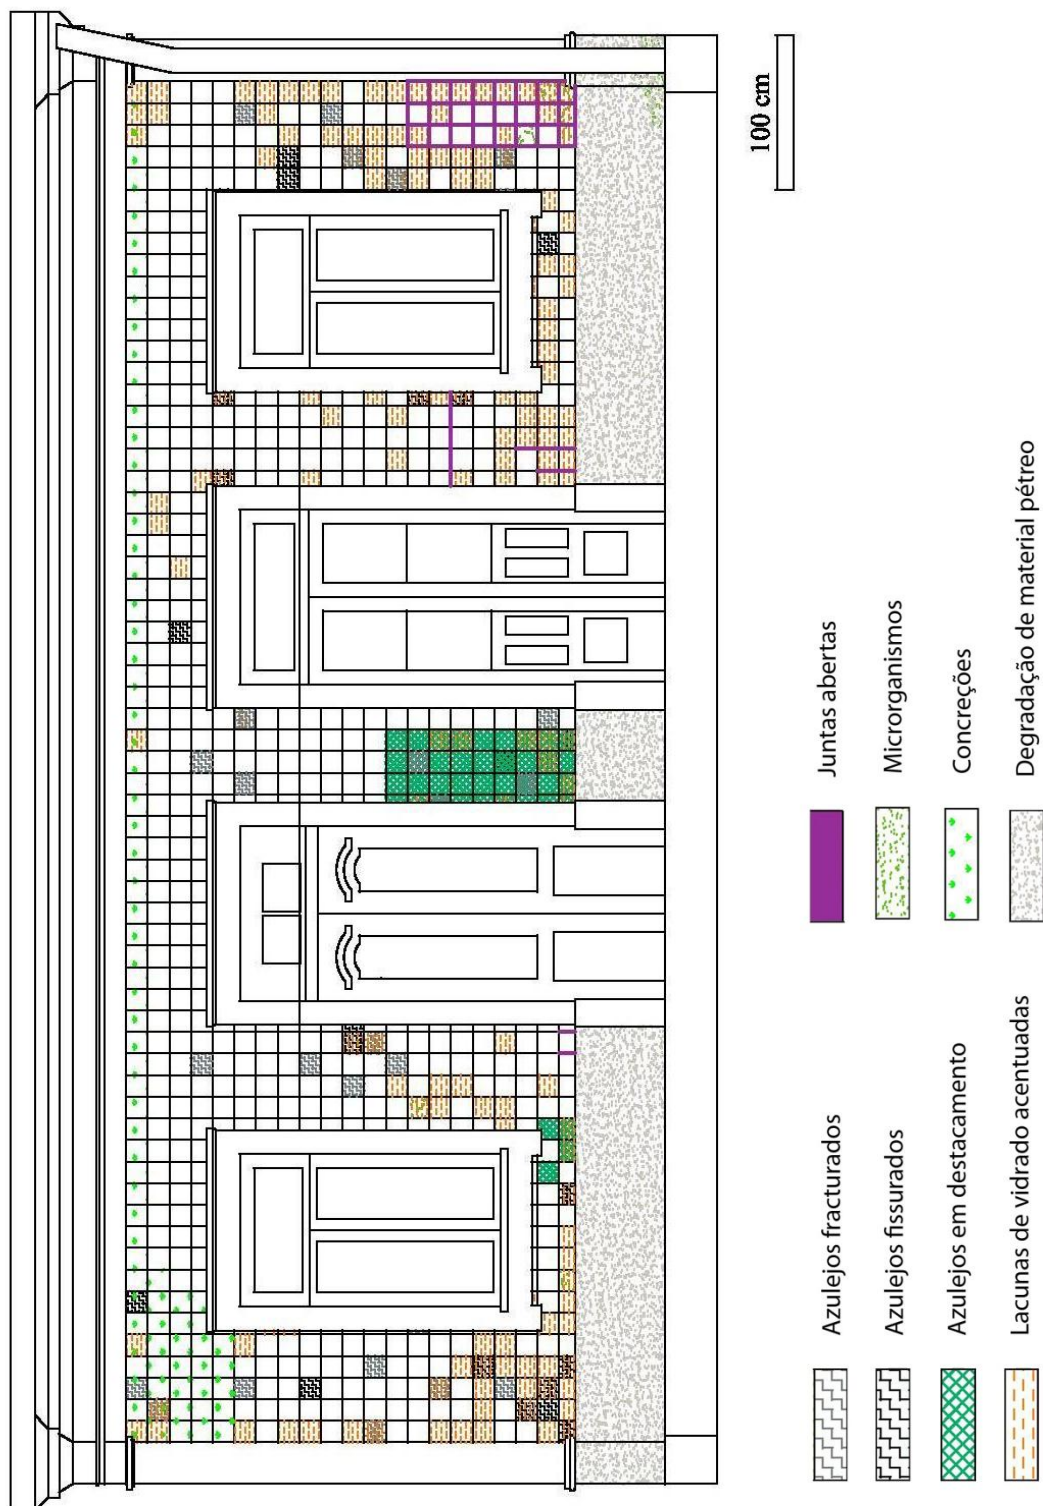
MAPEAMENTO DE FORMAS DE ALTERAÇÃO

- Em 2007, foram levantados azulejos para realização de ensaios às argamassas (38) (39), sendo depois recolocados com uma argamassa igual à usada anteriormente.
- Ocorreu, também em 2007, a ruptura do tubo de canalização das águas pluviais.
- Por observação, as lacunas de vidro do lado inferior direito, que a consolidação não conseguiu travar, são resultado, especialmente de microrganismos no interface vidro-chacota e pela cristalização de sais solúveis, potenciados pela presença de humidade que se mantém pela sombra do edifício em frente.
- O vidro azul apresenta lacunas limitadas à sua cor, o que revela que neste caso a fraca aderência entre vidro e chacota será o motivo principal destes destacamentos.

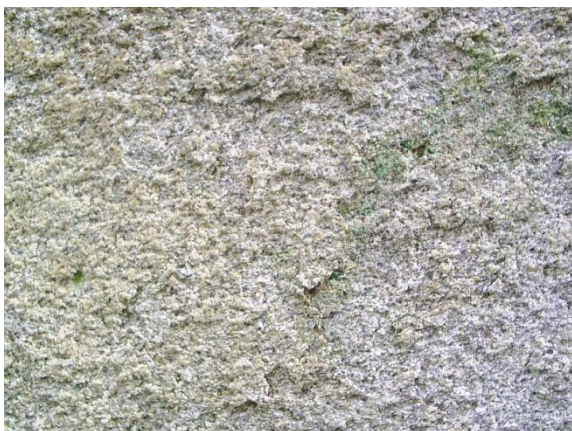
Degradação do granito

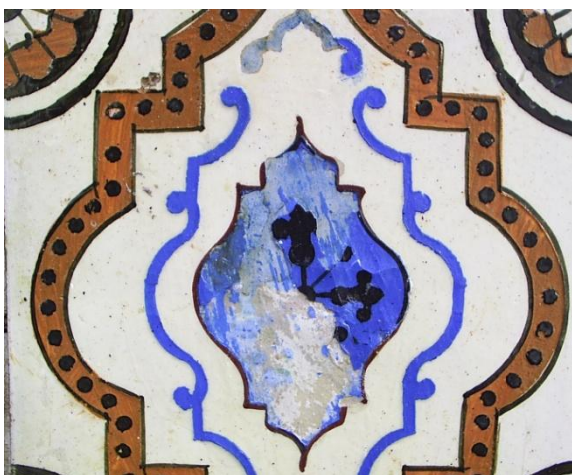
Lacuna de vidro circunscrita ao azul

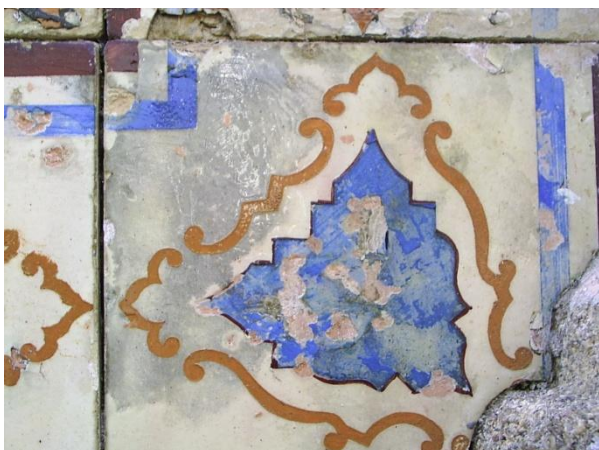
Colonização biológica no interface
vidrado-chacota
