FICHA DE EDIFÍCIO

Processo nº: 69

Morada: Rua Luís de Camões, 61

Localidade: Ovar

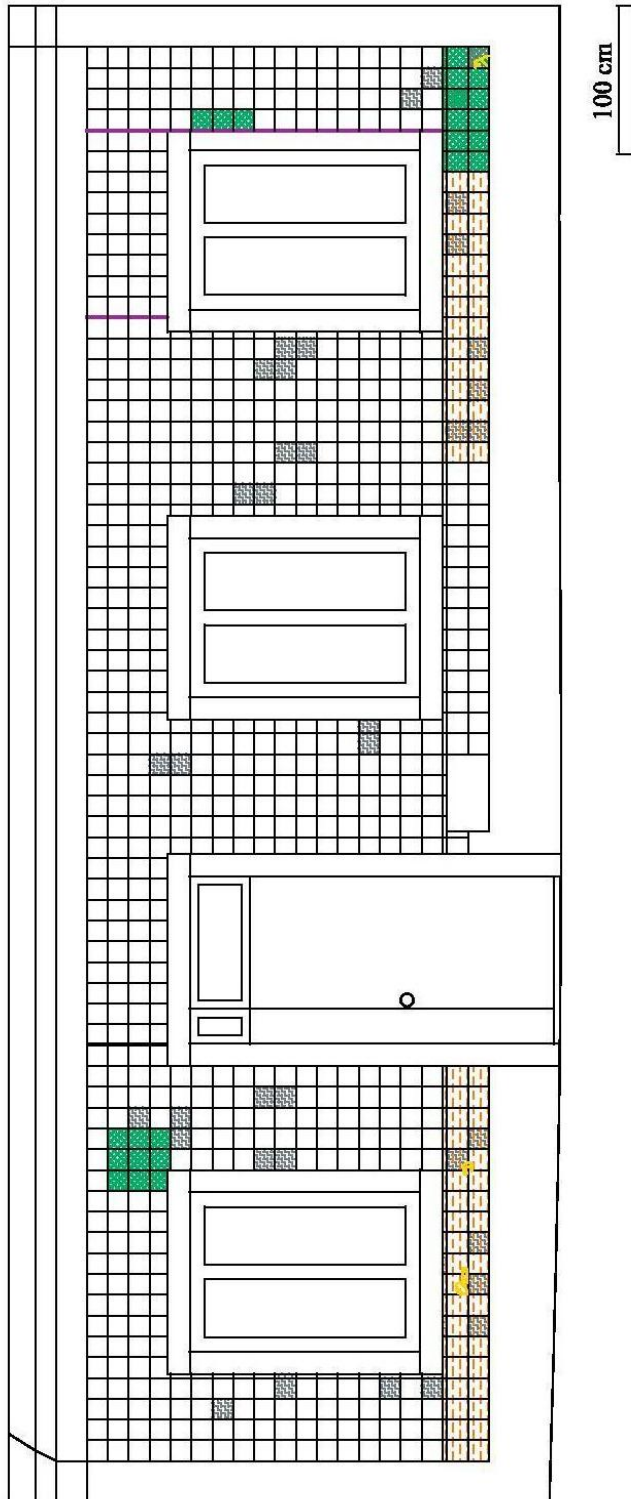
- O cimento encontrava-se a colmatar lacunas de chacota que, pelo aspecto, resultavam de choque mecânico.
- As lacunas de vidrado concentram-se ao longo do soco, estando provavelmente associadas à humidade ascensional.
- Os azulejos fracturados espalham-se por todo o revestimento.
- Os azulejos em destacamento estão junto a vãos.

-   Preenchimentos com cimento
-   Azulejos fracturados
-   Azulejos em destacamento
-   Lacunas de vidro acentuadas
-   Juntas abertas

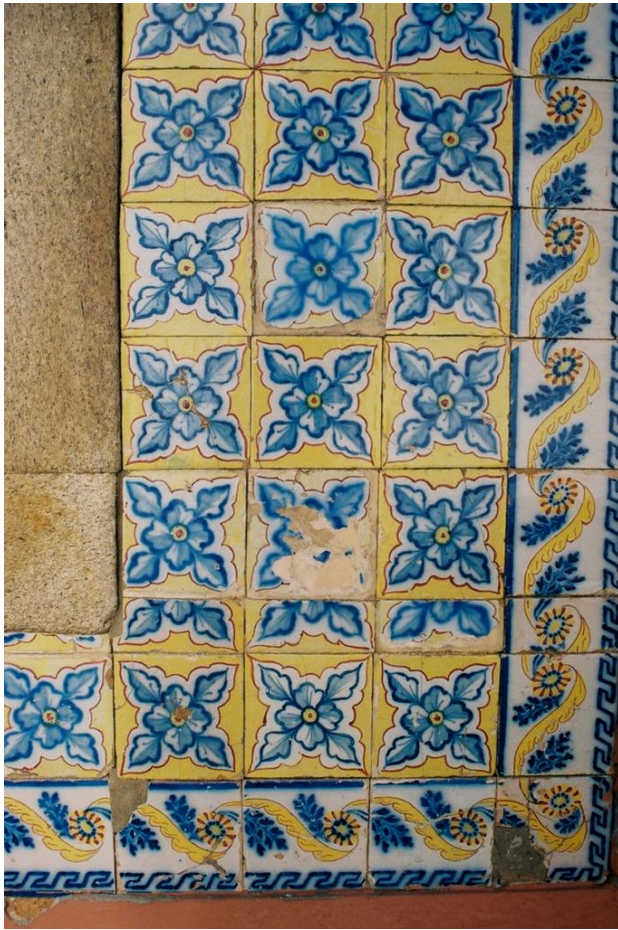
Painel com lacunas de vidro extensas e preenchimentos com cimento

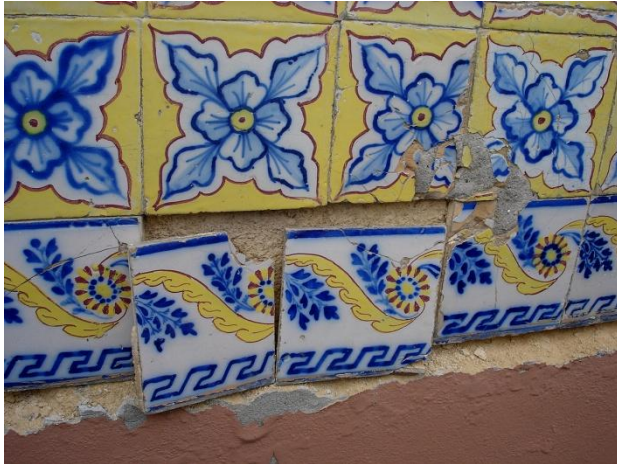
Durante a remoção dos azulejos

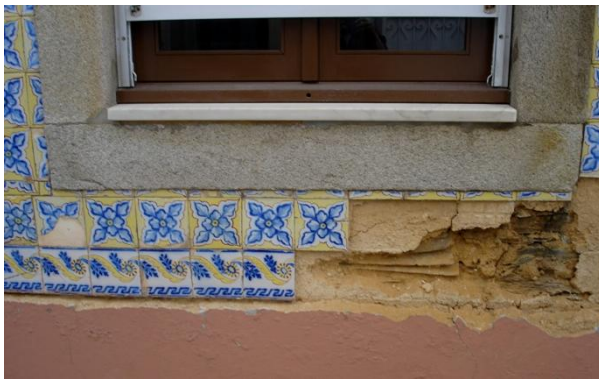
Aspecto da parede após remoção de azulejos e das argamassas

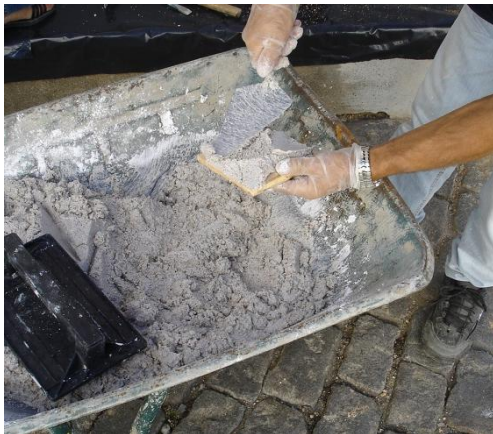
Aplicação de argamassa no tardo do azulejo para recolocação na fachada

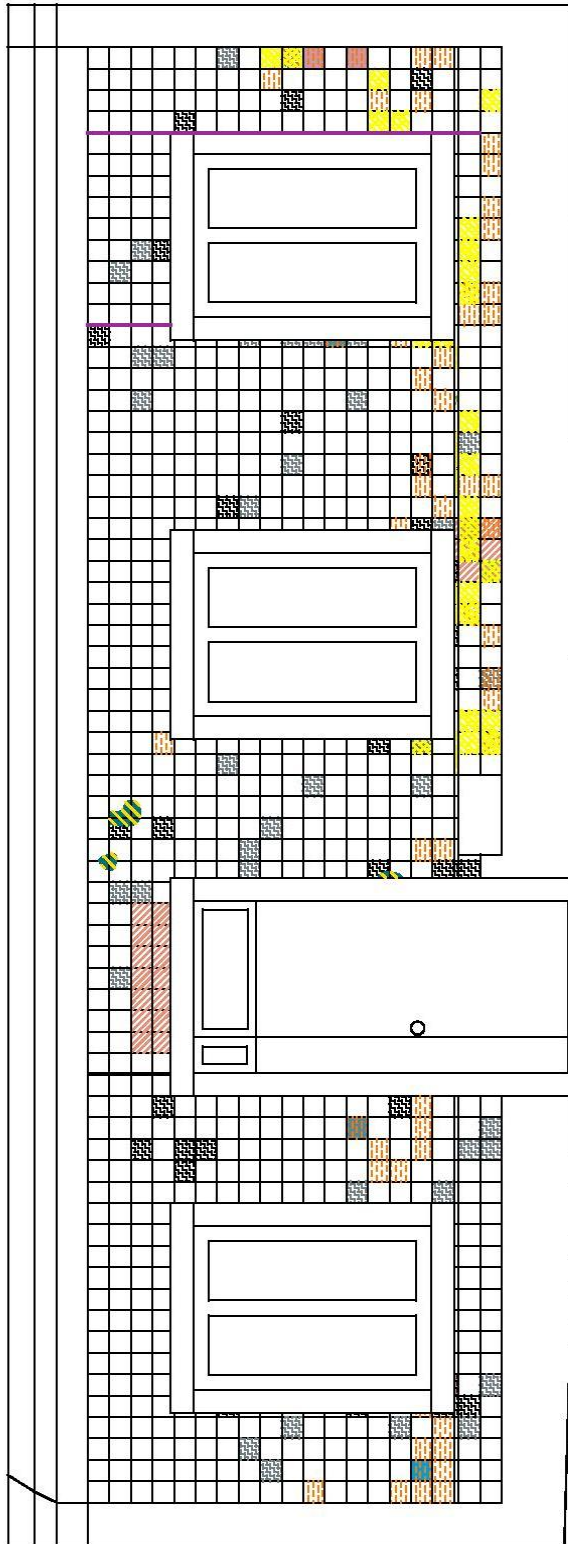
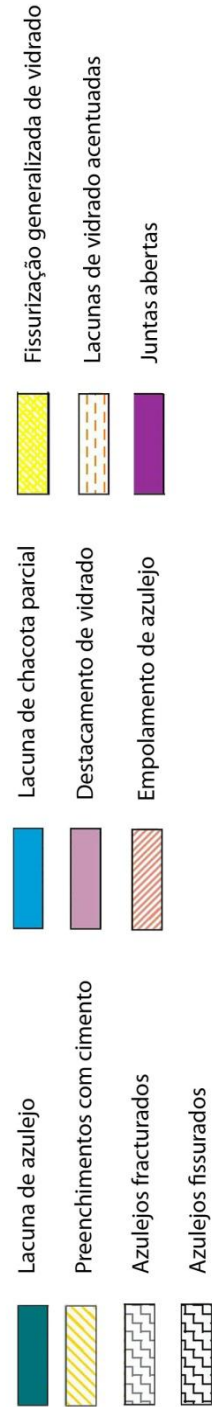
- Os azulejos fissurados e fracturados estão espalhados por todo o revestimento cerâmico, pelo que estarão mais associados a movimentações do solo ou do edifício e à dimensão reduzida das juntas.
- As lacunas de vidrado concentram-se mais junto ao soco, apontando para a influência da humidade ascensional.
- De uma forma geral as consolidações funcionaram, impedindo o avanço da perda de vidrado, com excepção dos azulejos onde se verifica a presença de eflorescências, que revelam a presença de sais e, muito possivelmente, criptoflorescências.
- Em algumas das reintegrações cromáticas ocorreu a retracção do verniz, devido à evaporação do solvente, por acção da temperatura elevada que se sentia no dia da reintegração, que ocorreu *in situ*.

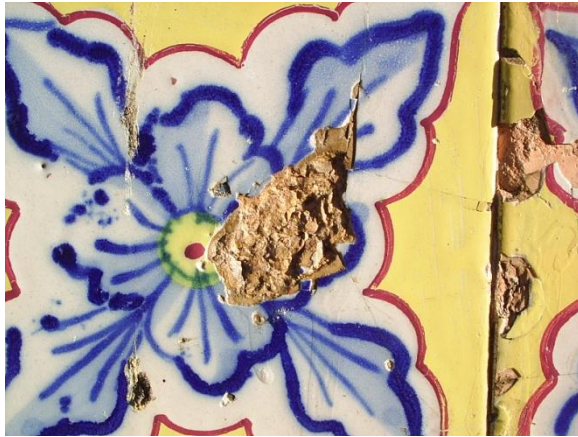
Lacuna de chacota parcial

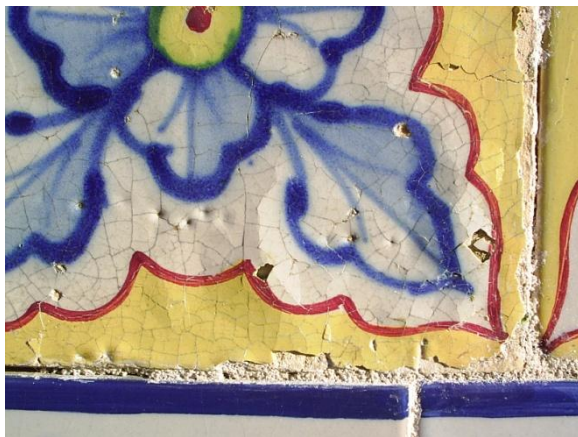
Destacamento e empolamento de vidrado e efflorescências

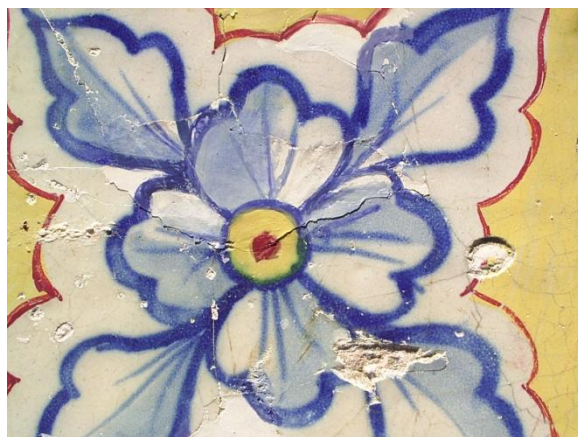
Retracção da camada pictórica de reintegração cromática
