FICHA DE EDIFÍCIO

Processo nº: 76

Morada: Rua Padre Ferrer, 83 e 87

Localidade: Ovar

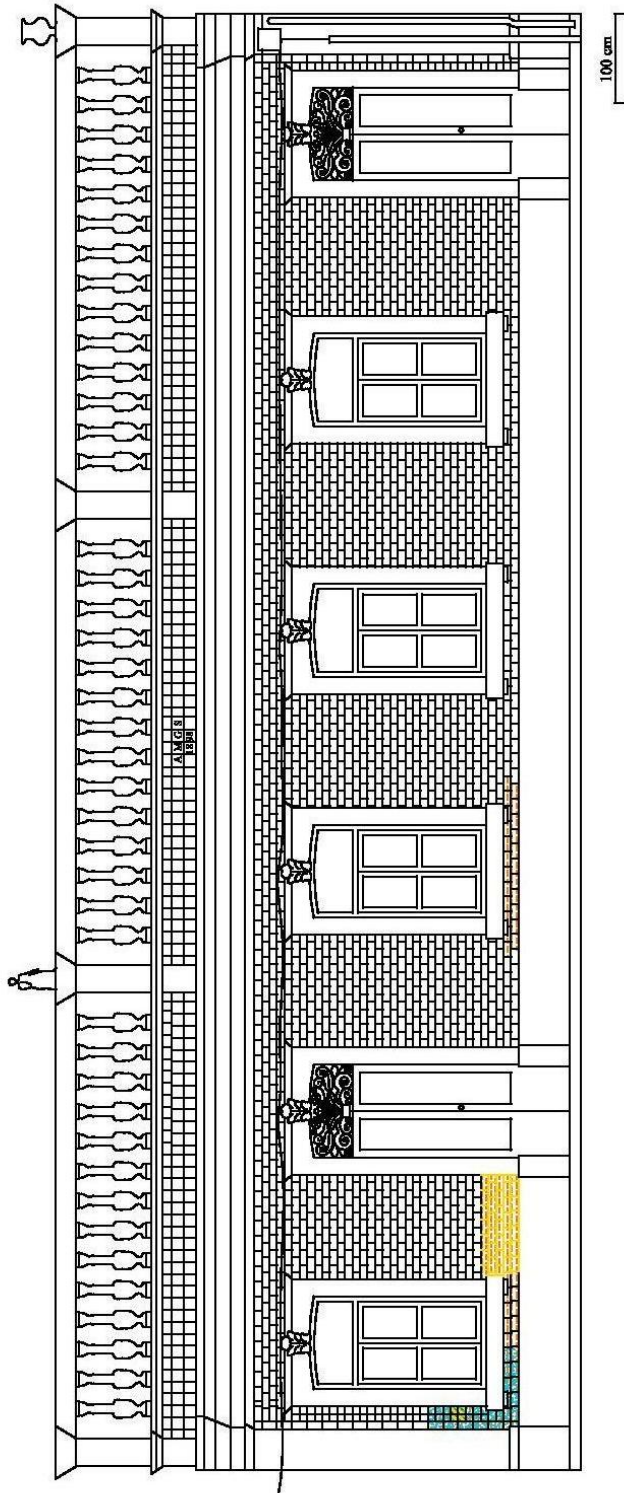
MAPEAMENTO DE FORMAS DE ALTERAÇÃO

- As lacunas de vidro situavam-se sobretudo junto ao soco, devido à humidade ascensional.
- As lacunas de vidro, como as de azulejo, estavam concentradas do lado esquerdo da fachada, onde existe uma esquina, local que privilegia a evaporação de água, pelo que os ciclos molhagem-secagem têm um forte papel na deterioração dos materiais.
- Alguns azulejos encontram-se completamente sem vidro e é possível verificar que se encontram muito húmidos.

- Preenchimentos com cimento
- Azulejos em destaque
- Lacunas de vidro acentuadas

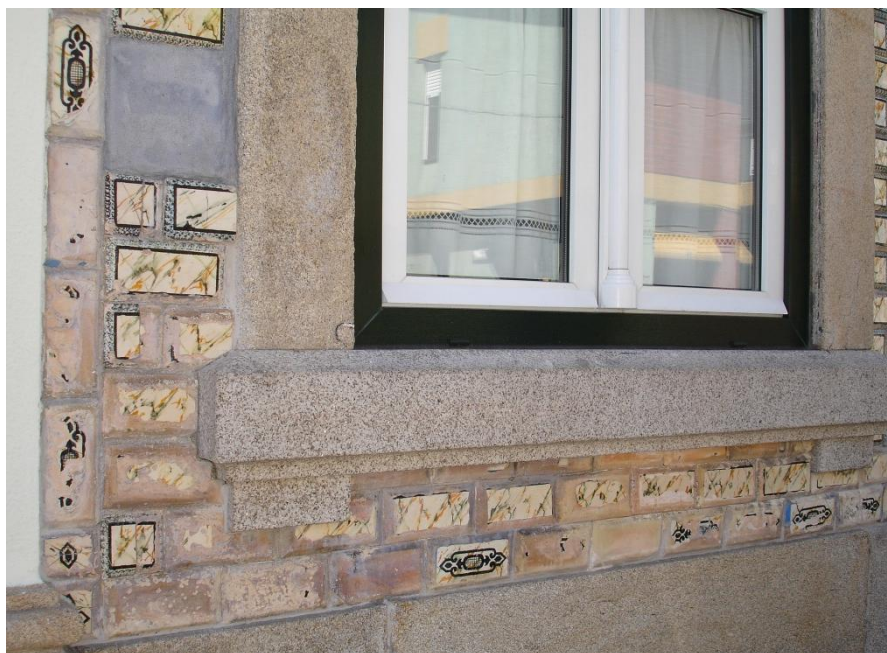
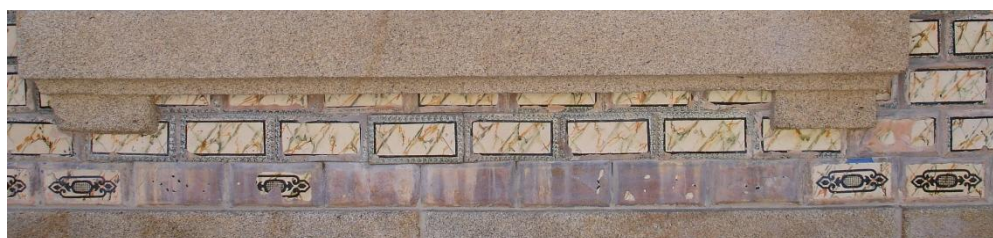
Zonas de lacuna de vidro extensas e preenchimentos em cimento, com sujidades e escorrências nas chacotas

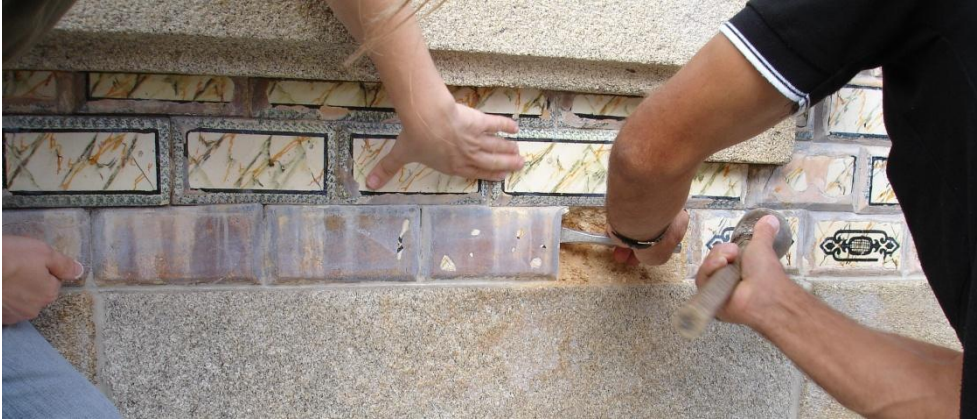
Remoção dos azulejos praticamente sem vidro, para substituição

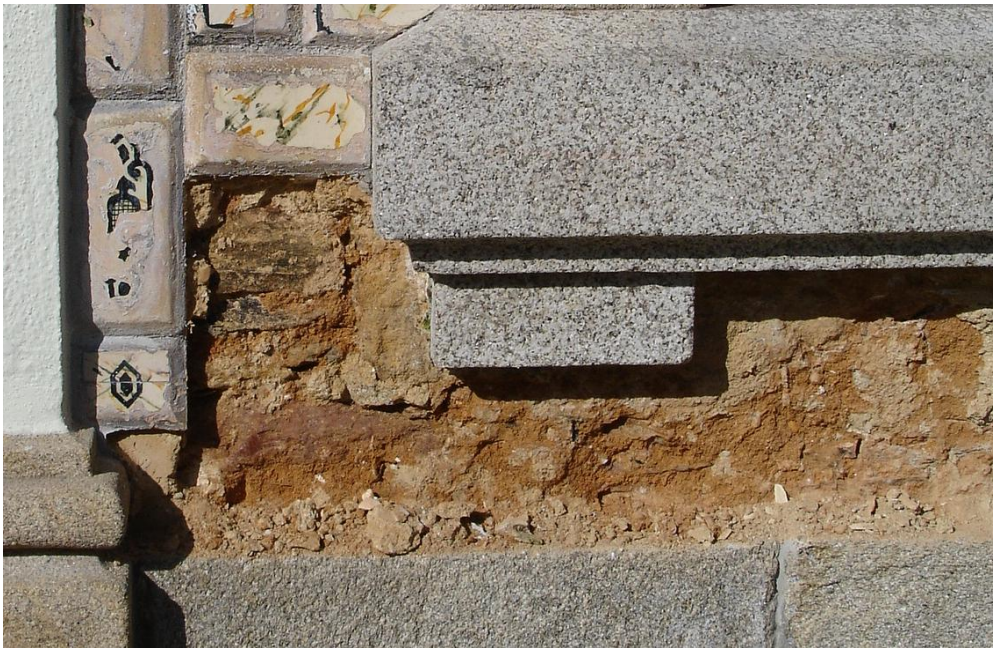
Após remoção da argamassa de emboço

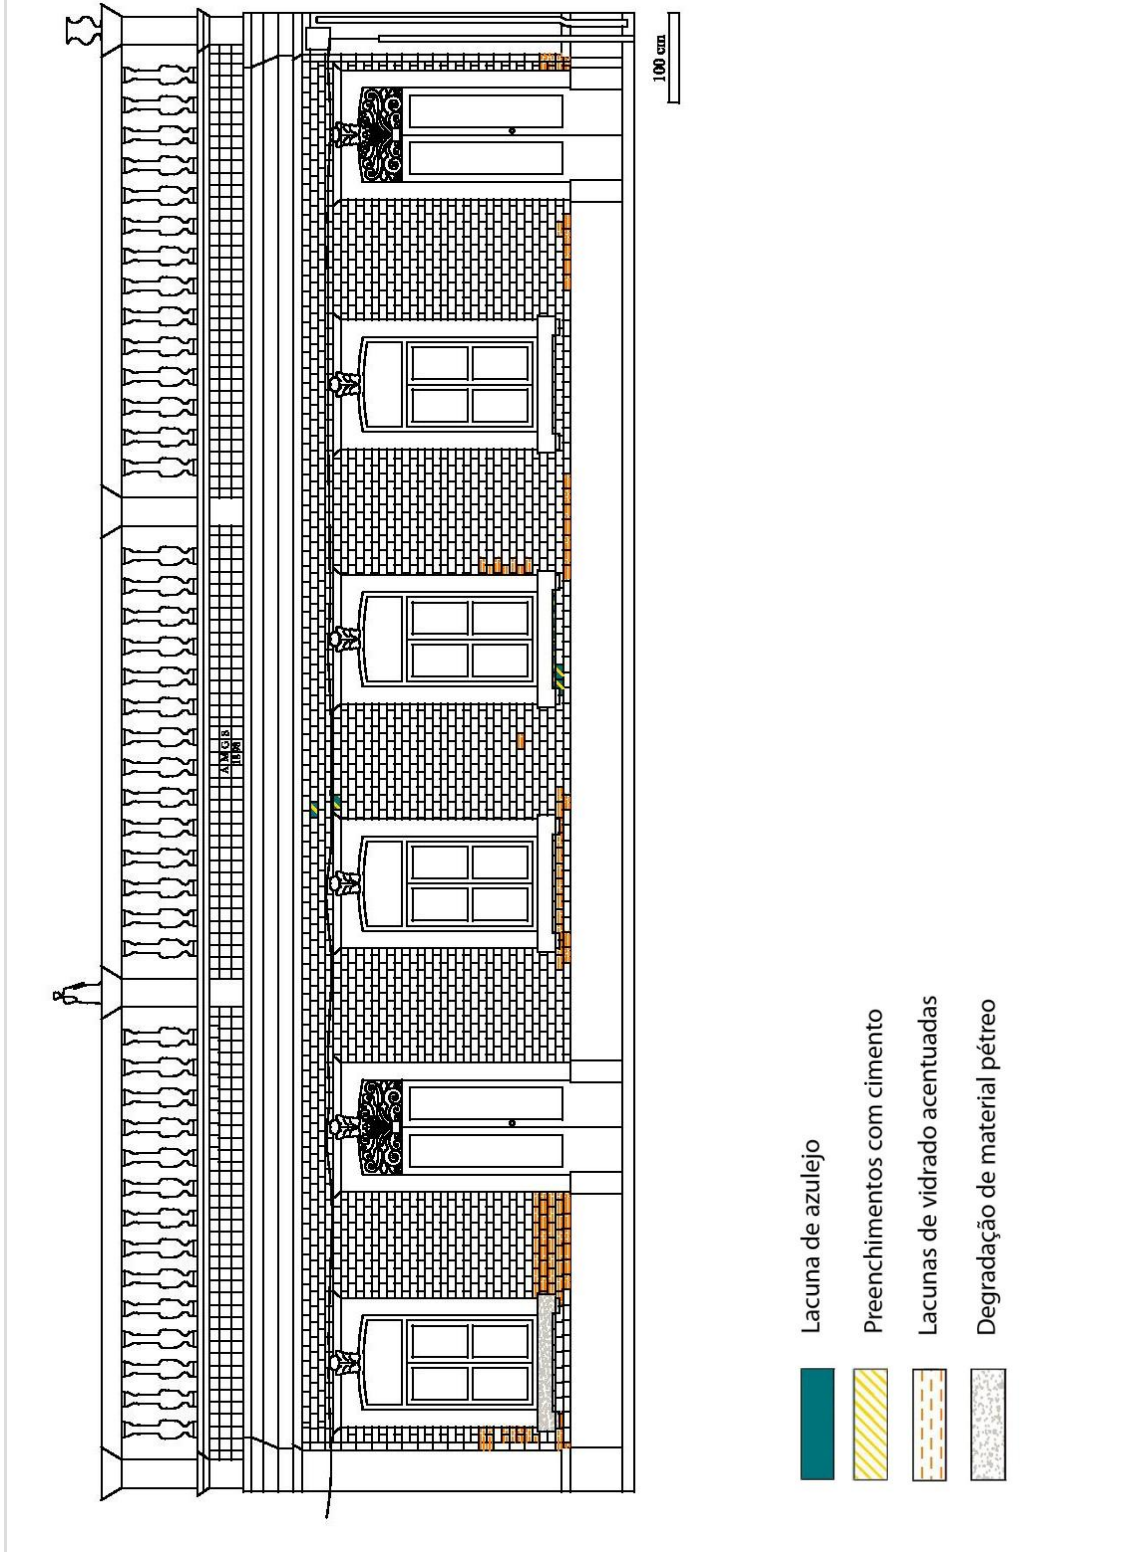
MAPEAMENTO DE FORMAS DE ALTERAÇÃO

- As lacunas de vidrado situam-se, como anteriormente sobretudo junto ao soco, devido à humidade ascensional.
- As eflorescências surgem sobretudo à superfície da chacota nos locais onde o vidrado já não existe, o que indica que a formação de criptoeflorescências no interface vidrado-chacota será um grande contributo para o surgimento de lacunas de vidrado.

- As consolidações de chacota e vidrado, de forma geral impediram o avanço do destacamento de vidrado, excepto em alguns locais onde se verifica a cristalização de sais entre a resina e a chacota. A resina apresenta uma cor mais escura, provavelmente devido a depósito de sujidades e aos próprios sais, e parece não ter penetrado o suficiente no corpo cerâmico, criando um filme à superfície, agravado pelo facto da consolidação ter sido realizada no local, em tempo quente. Neste caso era necessário ter misturado à resina uma maior percentagem de tolueno.

- Também o biocida, nas situações de empolamento de vidrado, com microrganismos, nalguns azulejos, não foi eficaz.

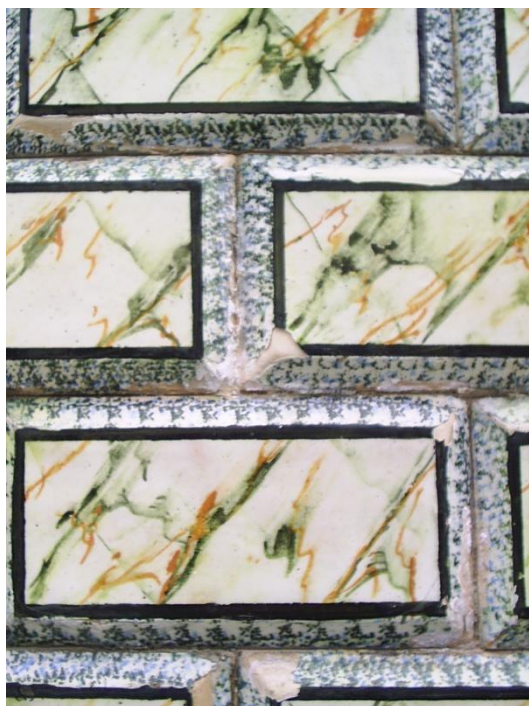
Eflorescências

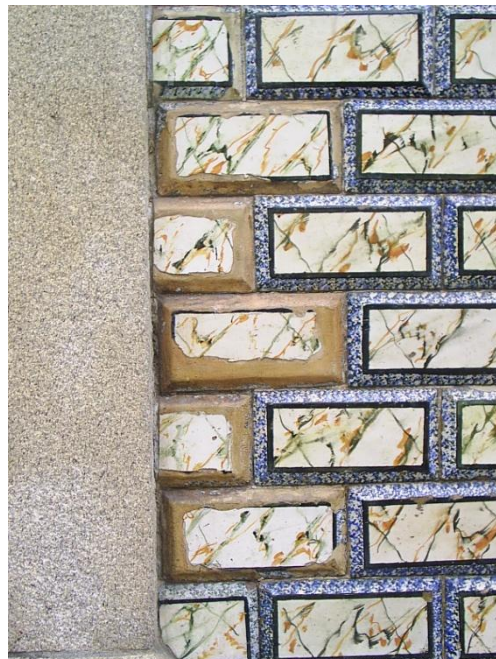
Azulejos consolidados com lacunas de vidro estabilizadas

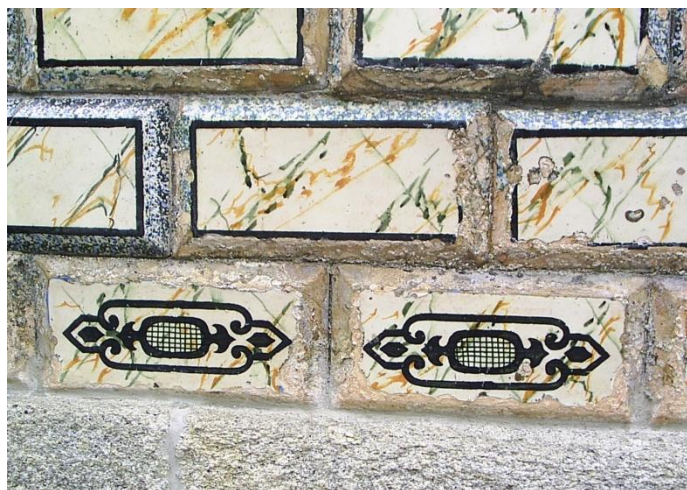
Resina de consolidação que criou um filme devido à rápida evaporação do solvente. Apresenta sujidades e destacamentos
