FICHA DE EDIFÍCIO

Processo nº: 79

Morada: Rua das Pupilas, 28

Localidade: Ovar

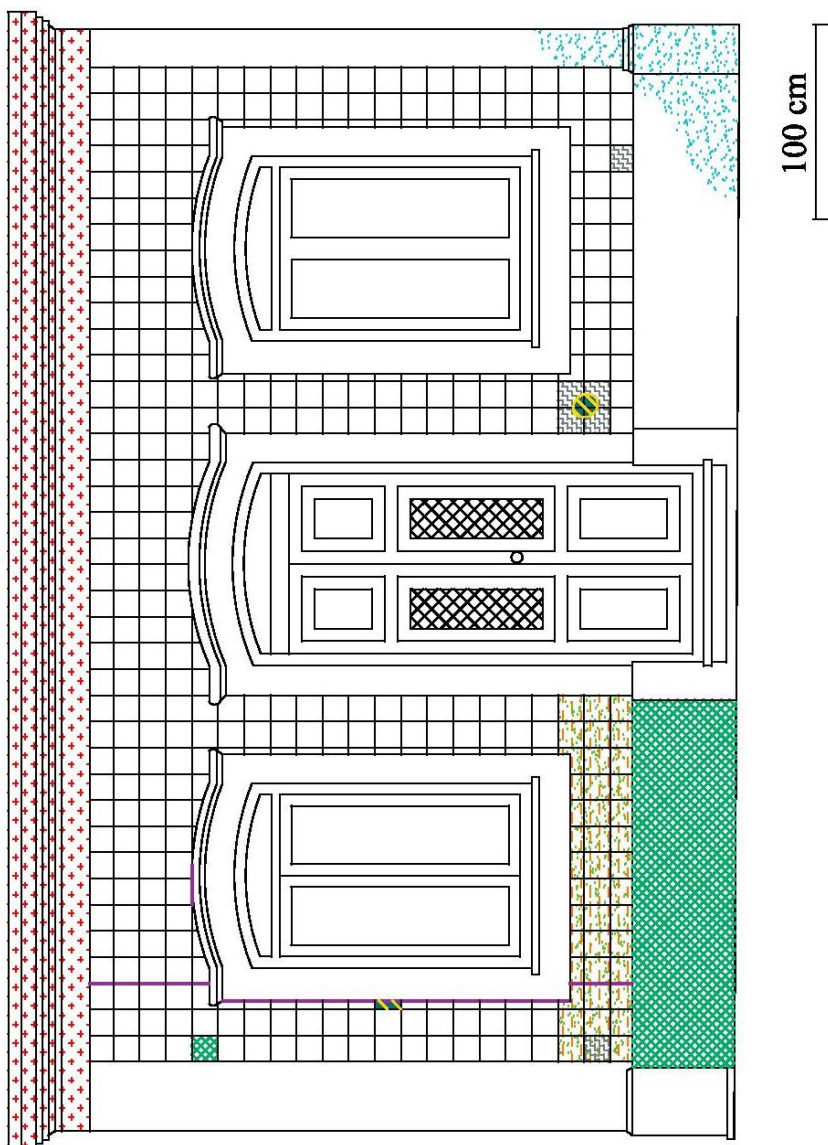
MAPEAMENTO DE FORMAS DE ALTERAÇÃO

- O soco, na altura em cimento, encontrava-se em destacamento.
- As lacunas de vidro situam-se sobretudo junto ao soco em cimento, do lado esquerdo que se encontra em destacamento. Esta zona tem várias condições que contribuem para a degradação dos vidros e dos azulejos em geral: a sombra do edifício em frente que recebe nas horas de sol, a humidade ascensional, a infiltração de humidade da chuva através do espaço existente entre o soco e a alvenaria, o facto de ser uma esquina que potencia a evaporação e o próprio cimento, que cria tensões pela sua resistência mecânica e que introduz sais no sistema.
- Existia um único azulejo em destacamento.

- Lacuna de azulejo
- Preenchimentos com cimento
- Azulejos fracturados
- Zona de humidade
- Azulejos em destacamento
- Lacunas de vidro acentuadas
- Juntas abertas
- Depósitos superficiais

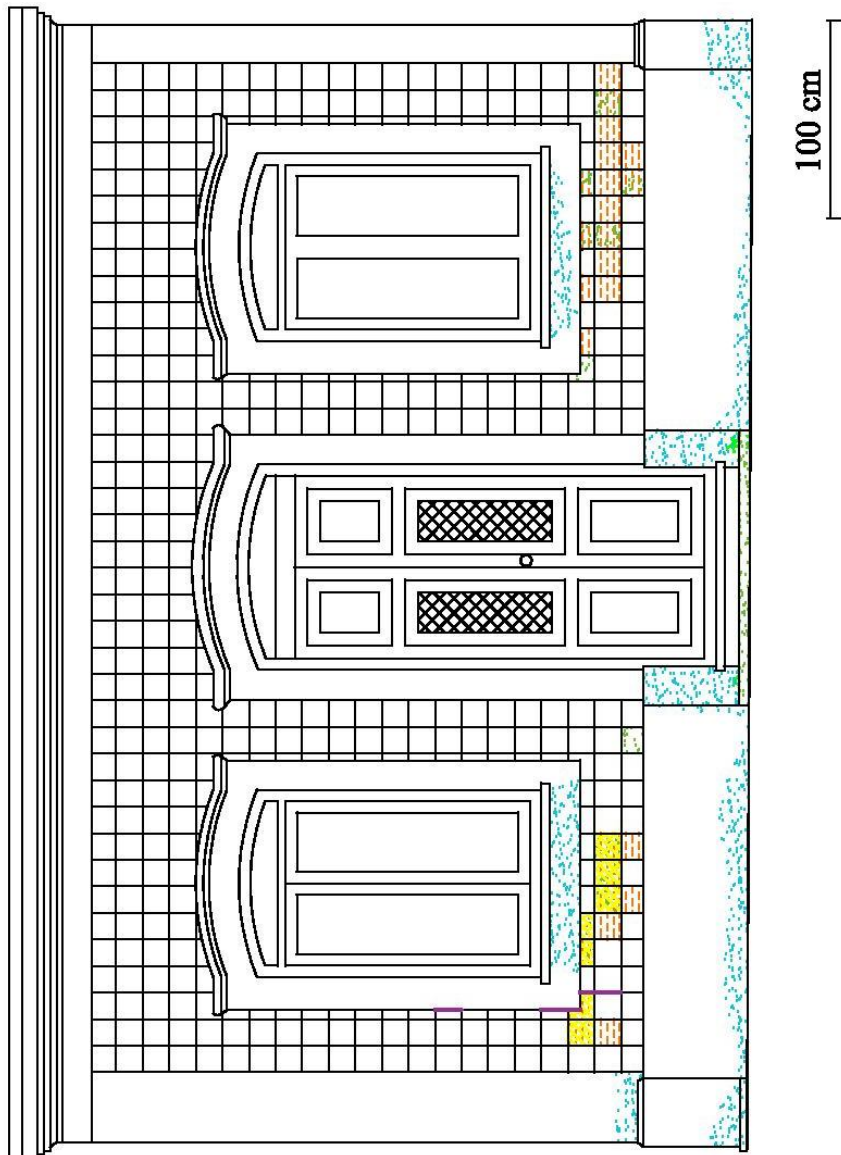
MAPEAMENTO DE FORMAS DE ALTERAÇÃO

- As juntas abertas situam-se junto ao vão da janela, pelo que estarão relacionadas com dilatações higrométricas do granito.
- No lado direito da fachada, além da sombra que faz, existe um tubo de queda de água pluviais sem bueiro, o que promove a presença de humidade, favorável ao crescimento de microrganismos que aí se localizam e deterioram os vidrados pela colonização na interface vidro-chacota.

- Os azulejos que apresentam fissuração generalizada do vidro são mais susceptíveis à presença de microrganismos que os adjacentes, o que indica que esta forma de alteração incentiva a colonização biológica.

- As consolidações têm-se mantido estáveis, impedindo a continuação do destacamento dos vidrados.

- Lacunas de vidro acentuadas
- Juntas abertas
- Zona de humidade
- Microorganismos
- Plantas superiores
- Fissurização generalizada de vidro

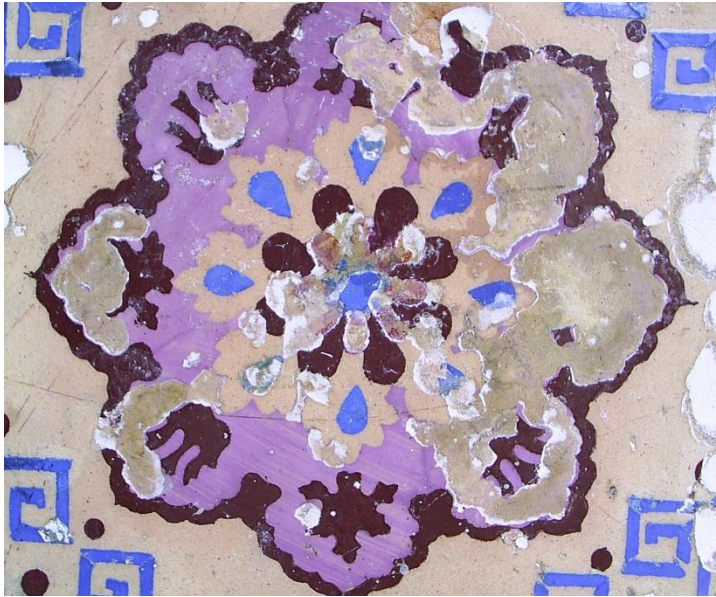
- As lacunas de vidro por vezes são limitadas a uma certa cor, especialmente o azul e o lilás, notando-se que a lacuna chega mesmo a seguir o desenho. Isto indica que as temperaturas e/ou tempo de cozedura foram insuficientes para estes pigmentos criarem uma boa ligação com a chacota.

Lacuna de vidro circunscrita ao lilás

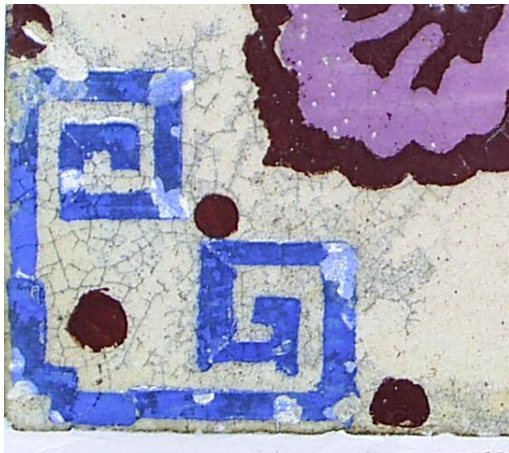
Microrganismos presentes no interface vidro-chacota
