FICHA DE EDIFÍCIO

Morada: Estrada de São João, 141

Localidade: São João de Ovar

FICHA DE ESTADO DE CONSERVAÇÃO

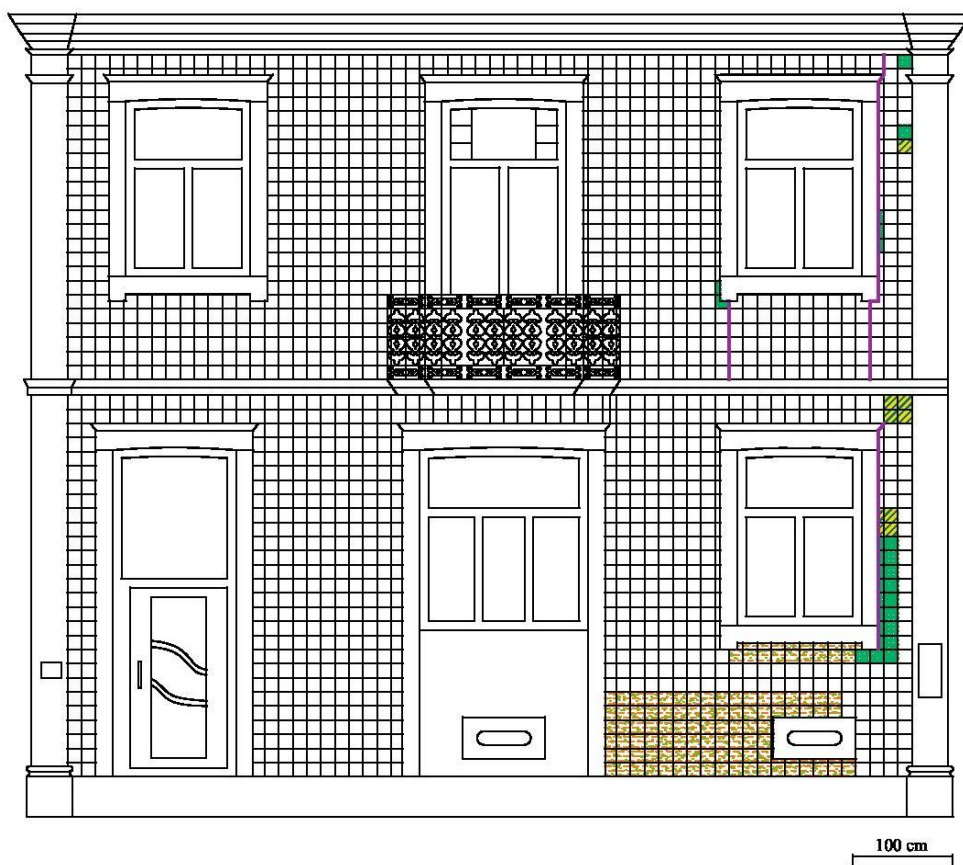
MAPEAMENTO DE FORMAS DE ALTERAÇÃO

- As lacunas de vidro situam-se em azulejos junto ao soco, no lado direito da fachada, que faz esquina. Esses azulejos apresentam nas juntas microrganismos, humidade e concreções nos bordos.
- Os azulejos em destacamento estão junto a vãos e a coluna. Nos primeiros as juntas encontram-se abertas num local que apresenta uma fenda estrutural. Nos segundos, a causa do destacamento estará relacionada com a diferença comportamental entre os materiais tradicionais da fachada e o cimento da coluna.
- As lacunas de azulejo estão preenchidas com cimento e alguns azulejos estão assentes em cimento.

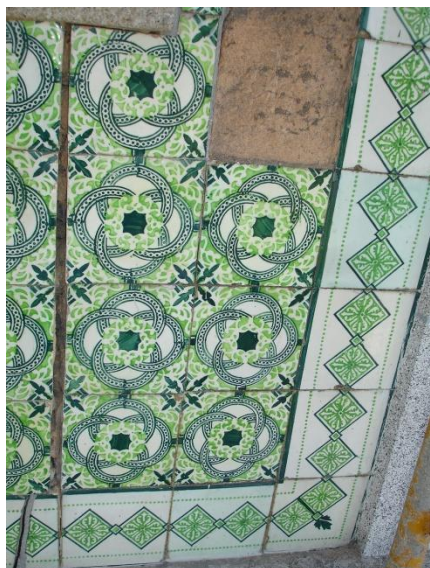
Fenda estrutural

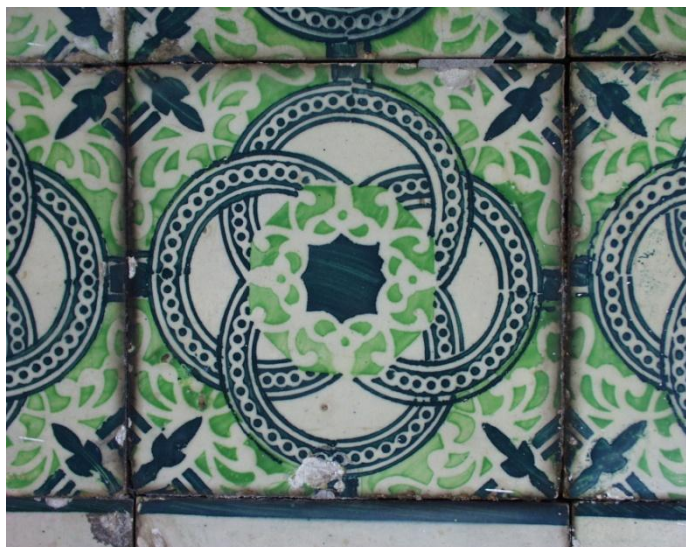
Concreções

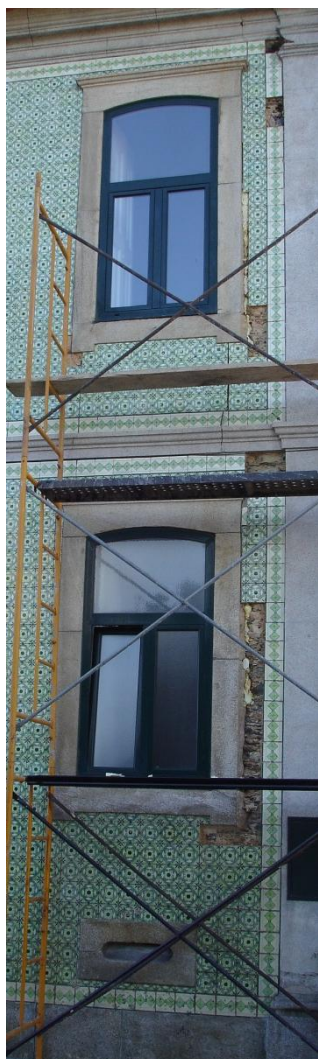
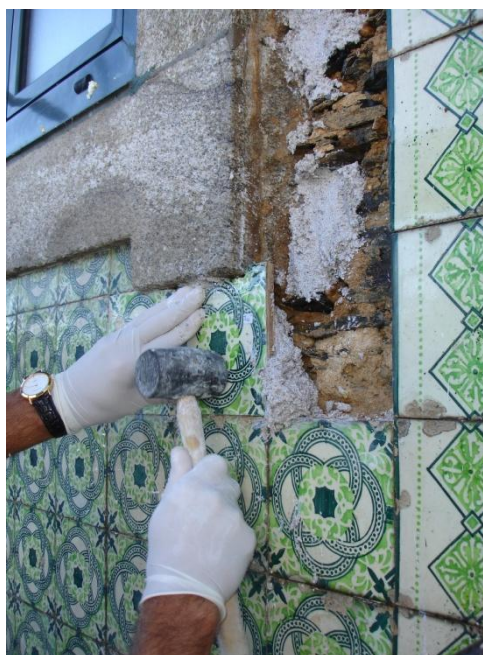
Pormenor da fachada após a remoção de azulejos

Recolocação de azulejos

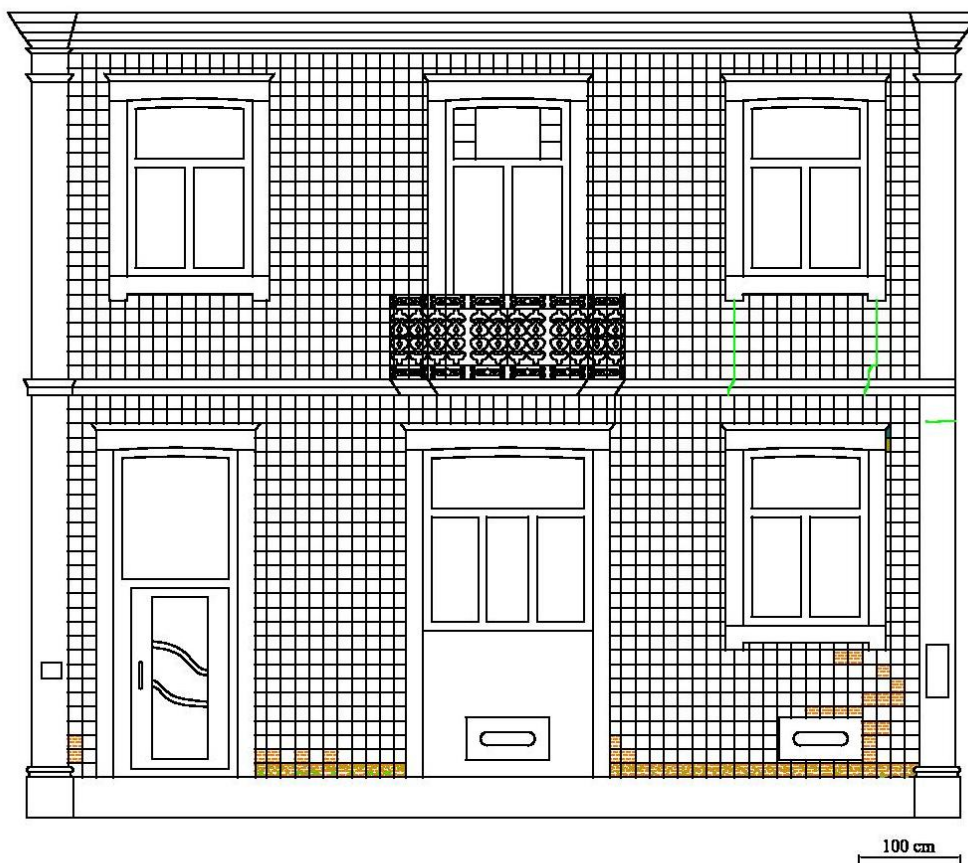
MAPEAMENTO DE FORMAS DE ALTERAÇÃO

- A fissura localiza-se na coluna direita e as fendas estruturais correspondem às fissuras no revestimento.
- A lacuna de azulejo resume-se a um azulejo, junto a um vão.
- As fendas estruturais e o azulejo trocado são os mesmos verificados antes da intervenção.
- As lacunas de vidrado e as concreções concentram-se junto ao soco, revelando a influência da humidade ascensional.
- As lacunas de vidrado estão muito associadas à presença de microrganismos.
- A fachada no geral apresenta um bom estado de conservação, mas a continuação dos destacamentos de vidrado e as consequentes lacunas, juntamente com as concreções, de futuro irão quebrar a leitura do paramento e danificar os corpos cerâmicos, talvez irremediavelmente.

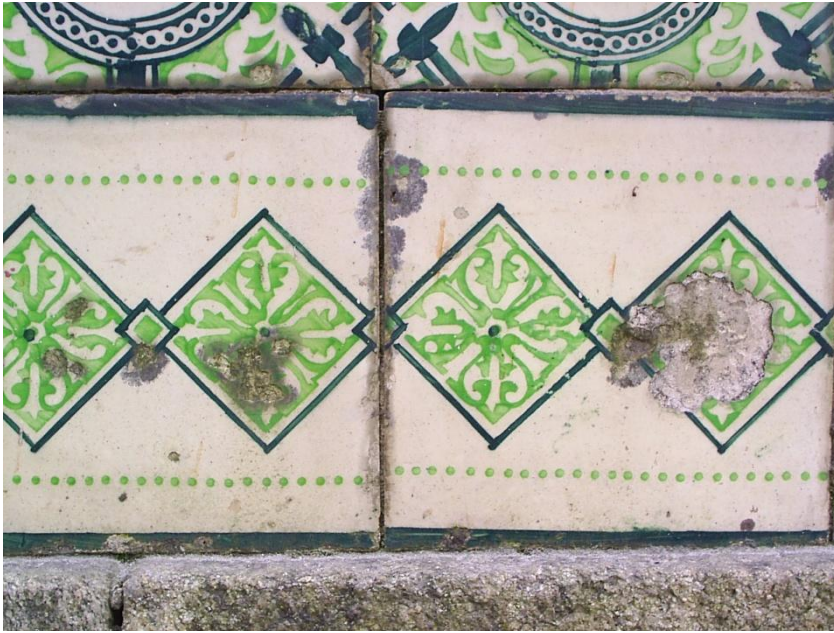
Microrganismos no interface vidrado-chacota

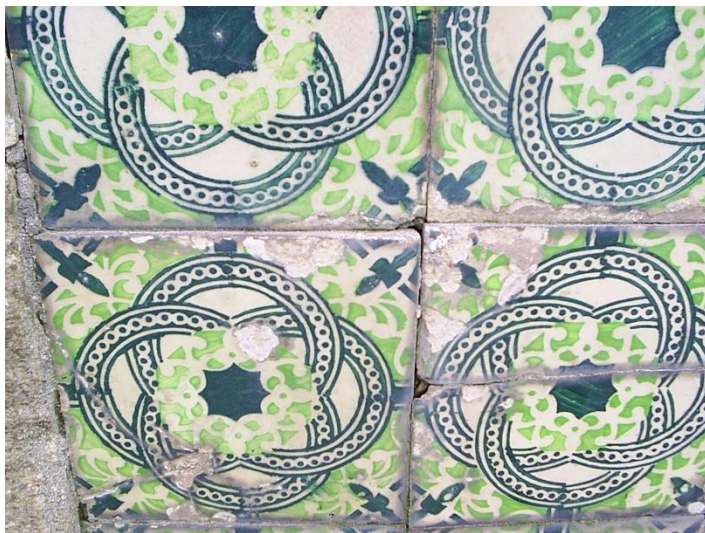
Concreções e fractura
