FICHA DE EDIFÍCIO

Processo nº: 87

Morada: Rua Dr. Manuel Arala, 111

Localidade: Ovar

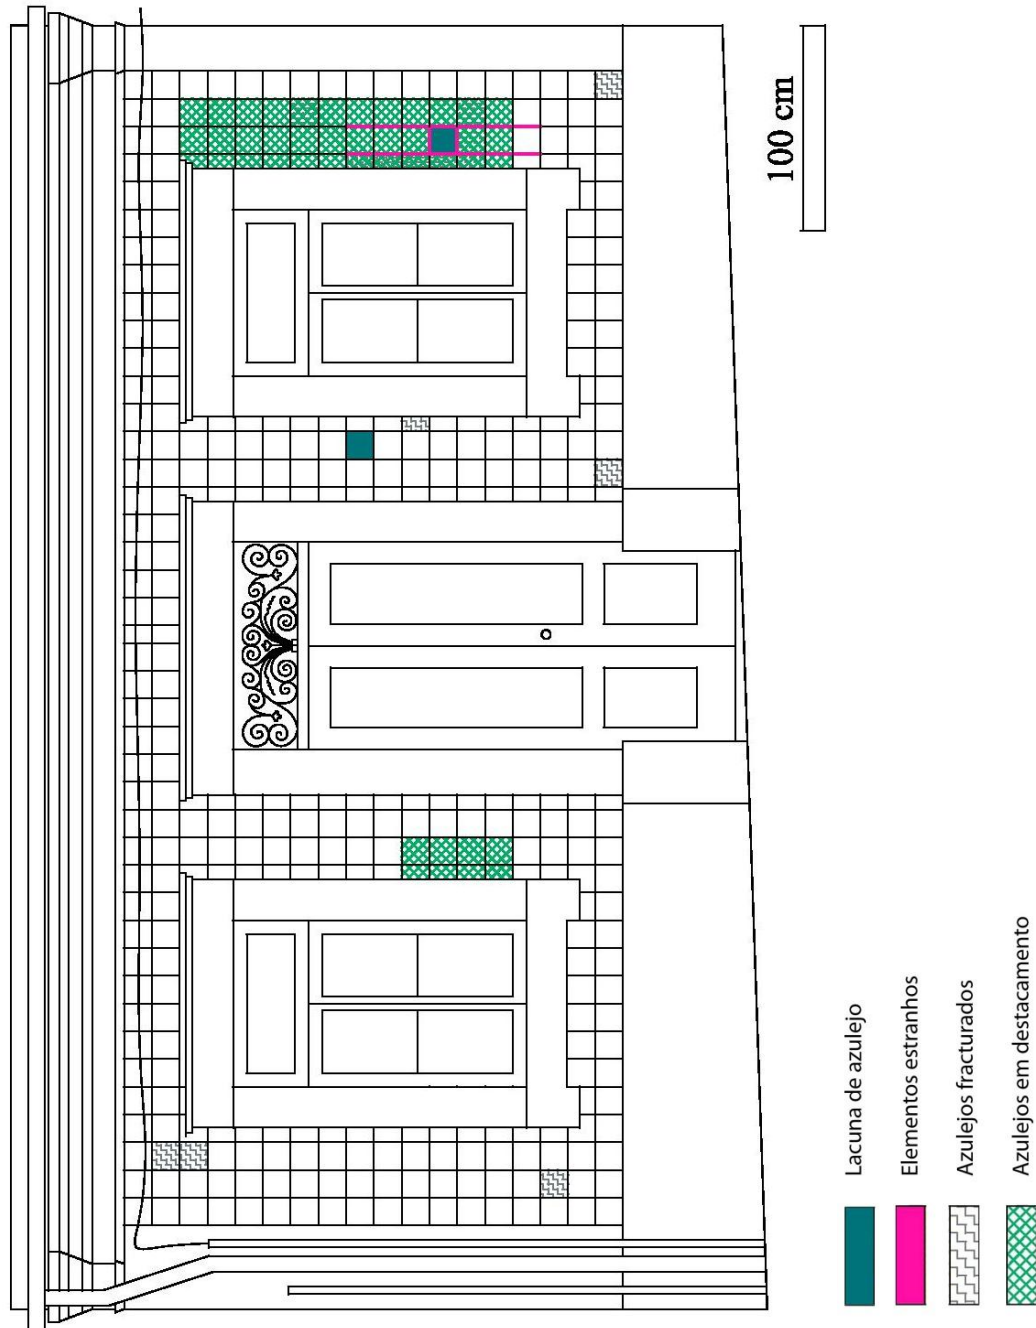
MAPEAMENTO DE FORMAS DE ALTERAÇÃO

- As lacunas de azulejo são somente duas.
- O destacamento de azulejo está relacionado sobretudo com a deficiente aderência entre azulejo e argamassa, que se havia também verificado em P20 cujos azulejos são semelhantes a este (são da mesma fábrica – JPV – e de pó-de-pedra), Os azulejos, de pó-de-pedra, possuem pouca porosidade quando comparados com os restantes, o que pode fazer com que a aderência da argamassa ao azulejo seja menor devido à existência de menos pontos de ancoragem. Porém, os destacamentos localizam-se sempre junto a vãos, o que indica que outros factores apresentados contribuem para a perda da ligação com a argamassa.
- A fita adesiva servia para segurar uma fotocópia do padrão de azulejo que cobria uma lacuna de azulejo.

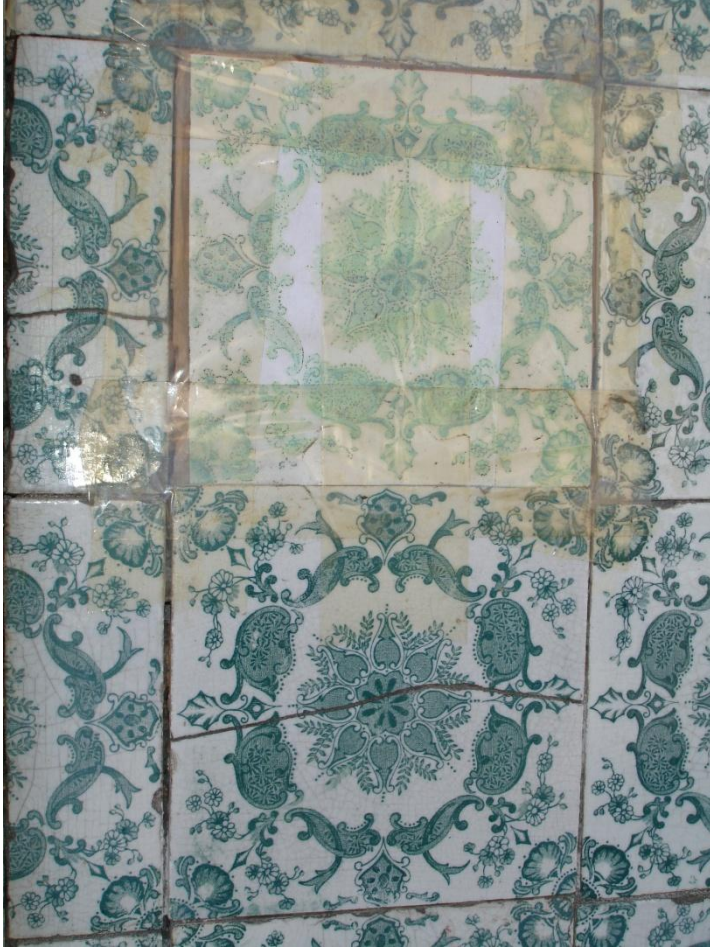
Azulejos fracturados e em destacamento e fotocópia a disfarçar a lacuna de azulejo.

Prevenção de ocorrência de maiores danos por destacamento dos azulejos: remoção e recolocação, aplicação de biocida e consolidação

Devolução da leitura integral: reintegração volumétrica e cromática; substituição de azulejos originais em avançado estado de degradação (lacunas volumétricas e/ou cromáticas com extensões superiores a 50%) por reproduções

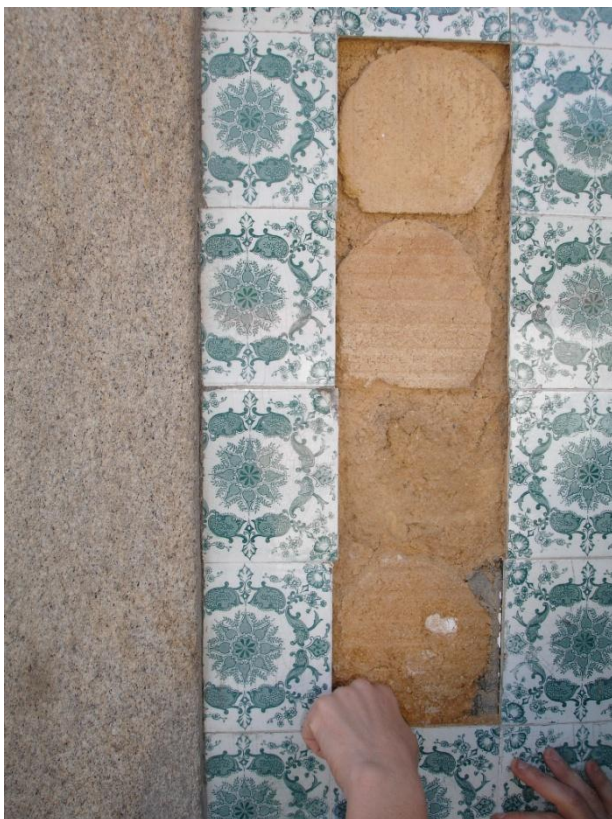
Remoção dos azulejos

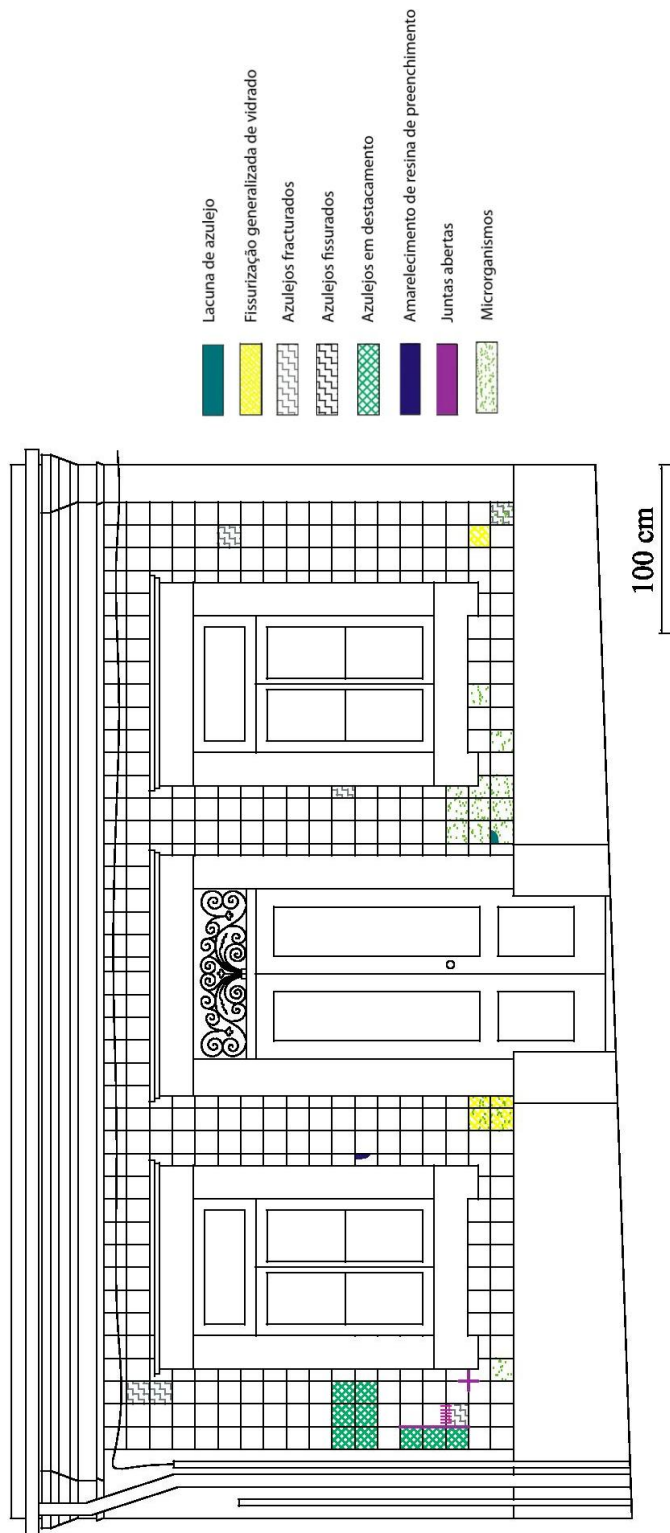
MAPEAMENTO DE FORMAS DE ALTERAÇÃO

- Num dos preenchimentos volumétricos a resina apresentava amarelecimento, que podia ter origem na incorrecta formulação da resina, na acção dos UV ou ainda na alteração dos pigmentos utilizados para dar uma cor base.
- Existem microrganismos, junto ao soco, e por vezes associados a fissuração generalizada de vidrado, o que indica que a humidade presente é sobretudo ascensional.
- A lacuna de vidrado, pelo aspecto terá tido resultado em choque mecânico, sem colocar de parte os outros agentes referidos.

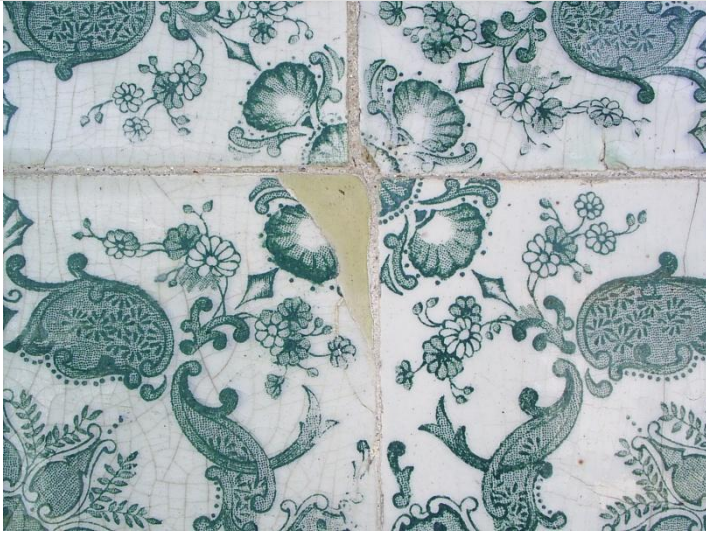
Amarelecimento da resina de preenchimento

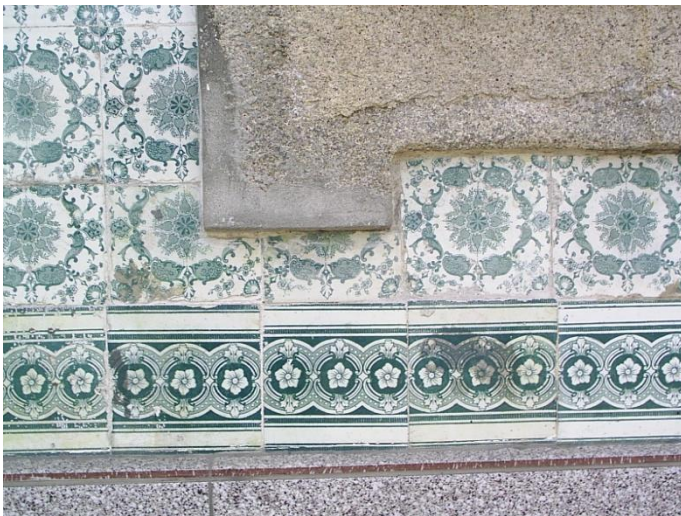
Degradação do granito, e microrganismos no interface vidro-chacota
