FICHA DE EDIFÍCIO

Processo nº: 89

Morada: Rua Dr. António Sobreira, 23

Localidade: Ovar

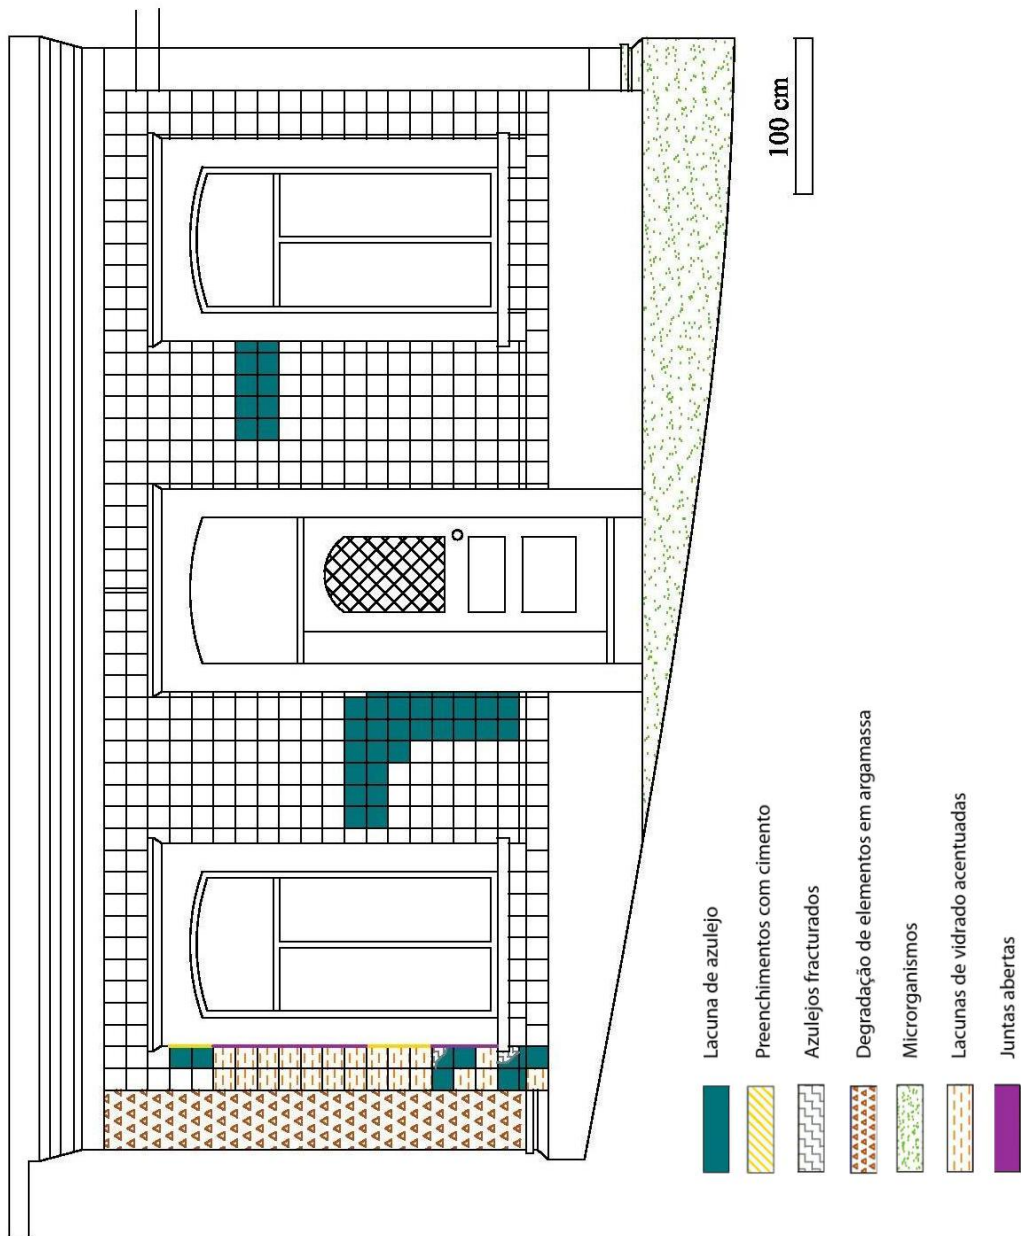
MAPEAMENTO DE FORMAS DE ALTERAÇÃO (antes do ensaio)

- Os azulejos fracturados são somente dois e situam-se junto a um vão com preenchimento de juntas em cimento e juntas abertas.
- As lacunas de azulejo iniciais devem-se a azulejos que foram roubados, podendo ter caído e ter sido levados ou terem sido mesmo removidos directamente da fachada. A fraca ligação entre azulejo e argamassa facilitou esta situação.

- No local onde o vão é mais reduzido, à esquerda, no lado da esquina, verifica-se a existência de lacunas de vidro extensas, o que não acontece no lado oposto, por acção especial da humidade ascensional e ciclos molhagem-secagem.

- No soco registam-se também microrganismos e plantas superiores.

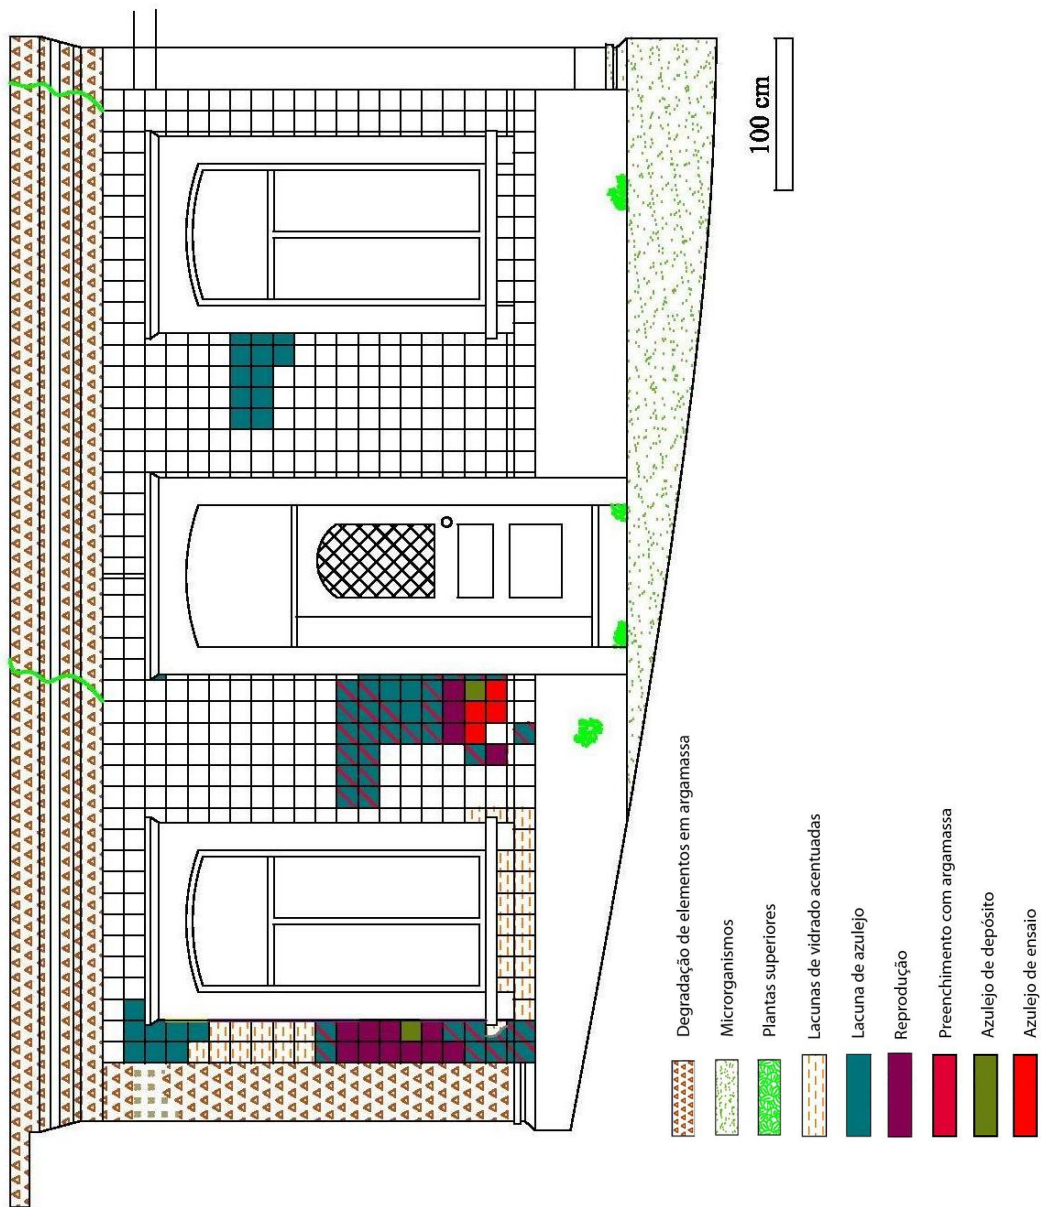
MAPEAMENTO DE FORMAS DE ALTERAÇÃO (depois do ensaio)

- Ao nível dos azulejos não houve grande avanço das formas de alteração, ao contrário do que aconteceu nas argamassas da coluna e da cimalha, que ficaram mais degradadas.

- Algumas das lacunas estão colmatadas com argamassa, outras com reproduções ou azulejos de depósito e outras com azulejos novos para o ensaio.
- O mau estado de conservação da fachada deve-se à falta de manutenção. O edifício estava devoluto e foi adquirido por um novo proprietário, que irá proceder às obras de recuperação da casa, altura em que se iniciará a intervenção do ACRA.

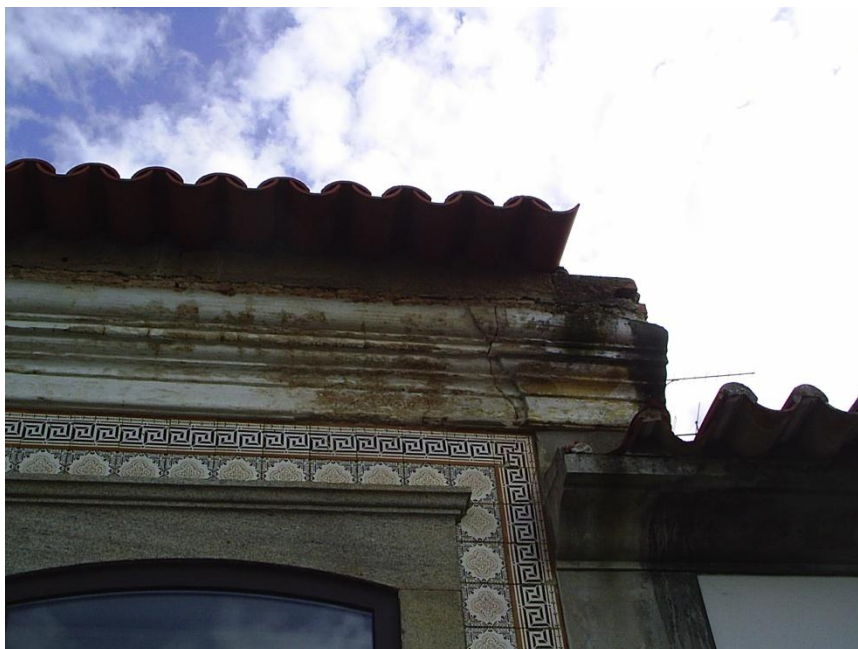
Degradação da cimalha

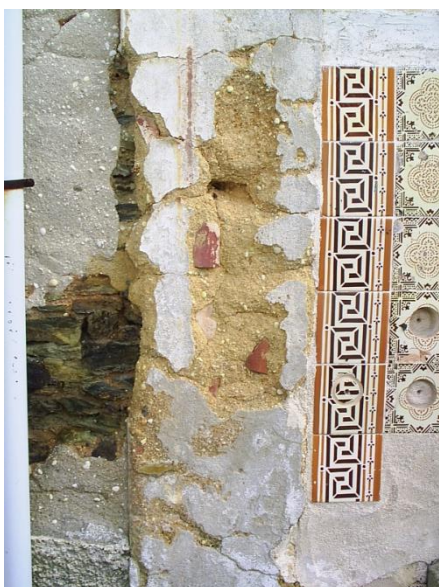
Degradação da coluna
