## FICHA DE EDIFÍCIO

**Morada:** Rua Marechal Zagalo, 16

## FICHA DE ESTADO DE CONSERVAÇÃO

## FICHA DE INTERVENÇÃO

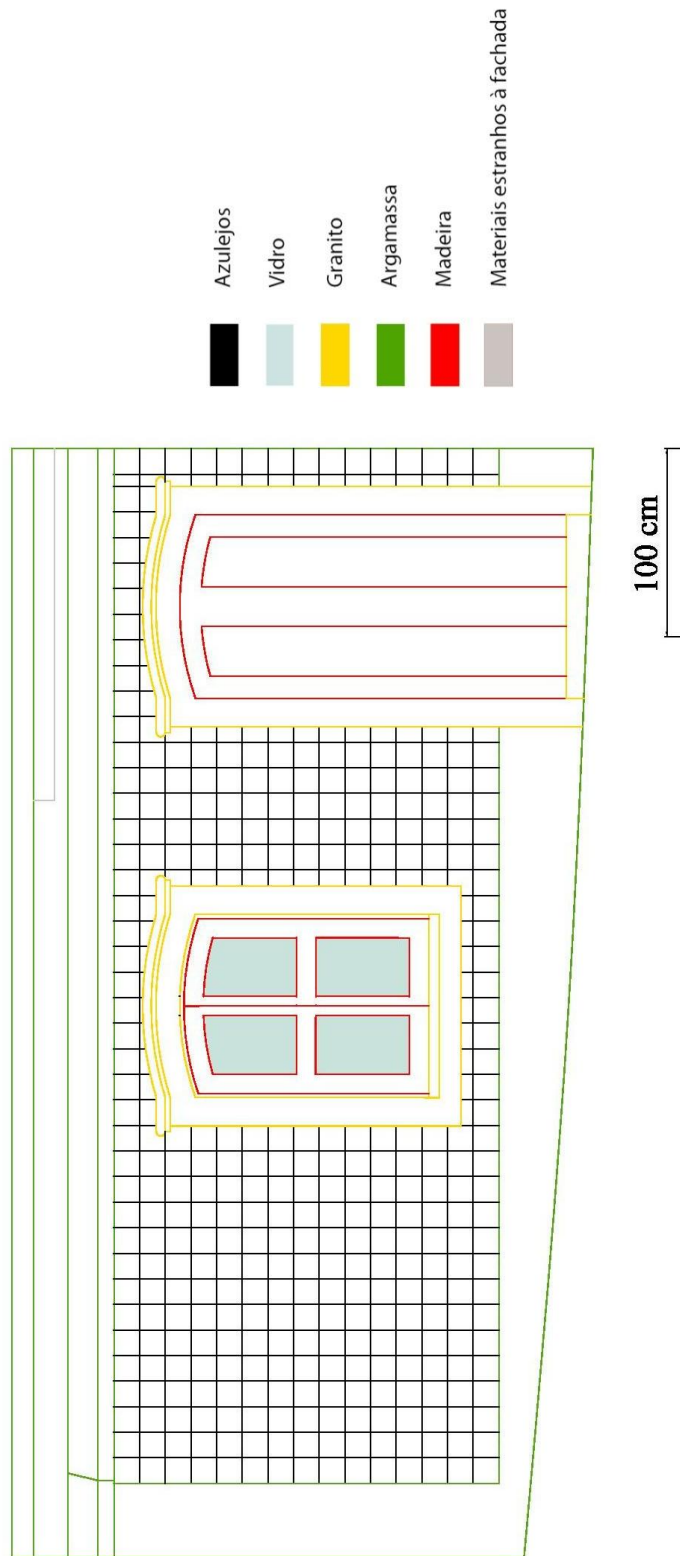
## MAPEAMENTO DE MATERIAIS

- O soco, colunas e cimalha haviam sido pintados e não era possível verificar se apresentavam problemas estruturais, apesar de aparentarem estar em bom estado de conservação.
- Os azulejos em destaque foram removidos pelo proprietário.
- O destaque de azulejos deve estar relacionado com a acção da humidade na argamassa (que se encontrava molhada)
- A concentração de lacunas de vidro e microrganismos ao longo do soco indica, que a humidade é ascensional.
- A degradação dos azulejos é mais acentuada no lado da esquina, local de privilégio para ocorrer a evaporação.

Devolução da leitura integral: minimização possível dos agentes de degradação activos; promoção da coesão dos elementos; actuação estrita nas áreas com anomalias; substituição de azulejos originais em avançado estado de degradação (lacunas volumétricas e/ou cromáticas com extensões superiores a 50%) por reproduções; colmatação de lacunas de azulejos com reproduções.
