FICHA DE EDIFÍCIO

Processo nº: 104

Morada: Rua Camilo Castelo Branco, 4

Localidade: Ovar

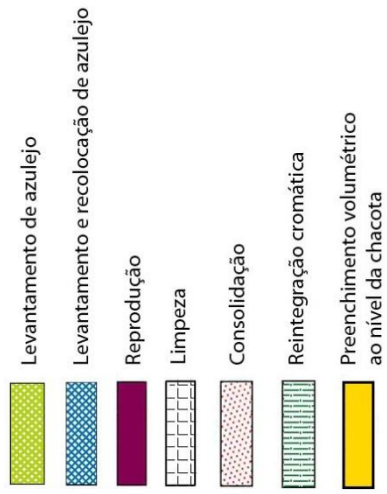
MAPEAMENTO DE INTERVENÇÕES

- Grande parte dos azulejos em destacamento localizavam-se na parte direita da fachada, que fica à sombra durante as horas de sol, pelo que a humidade tem aqui um forte papel na degradação da ligação azulejo-argamassa.
- As lacunas de vidro situam-se junto ao soco, pelo que a humidade ascensional será o factor que despoleta o surgimento desta forma de alteração.
- Os depósitos superficiais encontravam-se nas figuras da platibanda, as quais apresentavam também a presença de microrganismos.

Prevenção de ocorrência de maiores danos por destacamento dos azulejos: remoção e recolocação.

Devolução da leitura integral: reintegração volumétrica e cromática; substituição de azulejos originais em avançado estado de degradação (lacunas volumétricas e/ou cromáticas com extensões superiores a 50%) por reproduções.

Minimizar os danos e devolver a leitura às figuras da platibanda
