FICHA DE EDIFÍCIO

Processo nº: 127

Morada: Rua do Sobral, 538

Localidade: Ovar

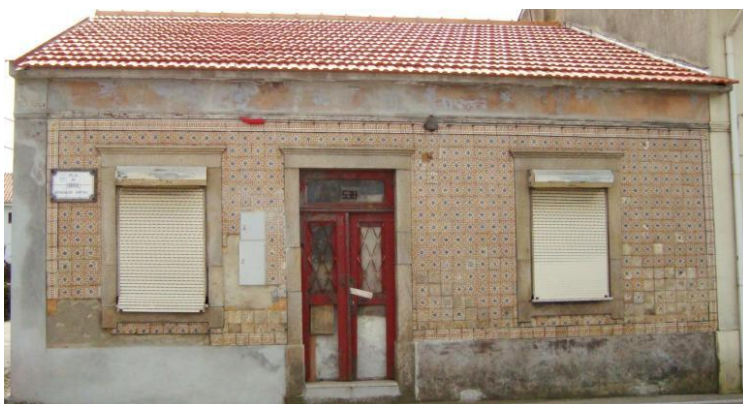
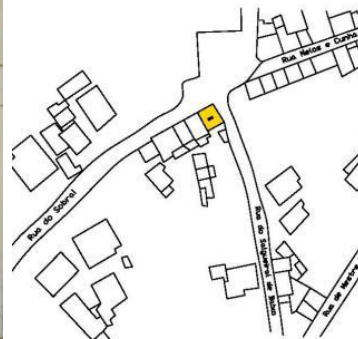
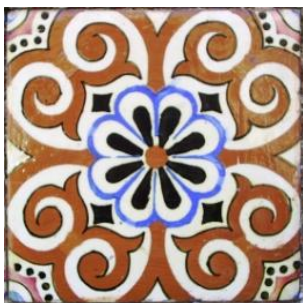
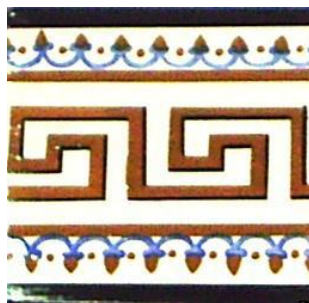
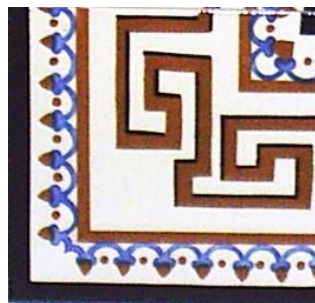
- O edifício encontra-se a ser recuperado para fins habitacionais, pelo que algumas das lacunas de azulejo foram colmatadas com cimento e a cimalha, soco e colunas, que apresentavam microrganismos e manchas de humidade, foram pintados. Apesar disso é possível notarem-se já pequenas manchas de humidade no soco, junto ao solo, revelando a presença de humidade ascensional.
