## FICHA DE EDIFÍCIO

Processo nº: 21

**Morada:** Rua Gomes Freire, 27

**Localidade:** Ovar

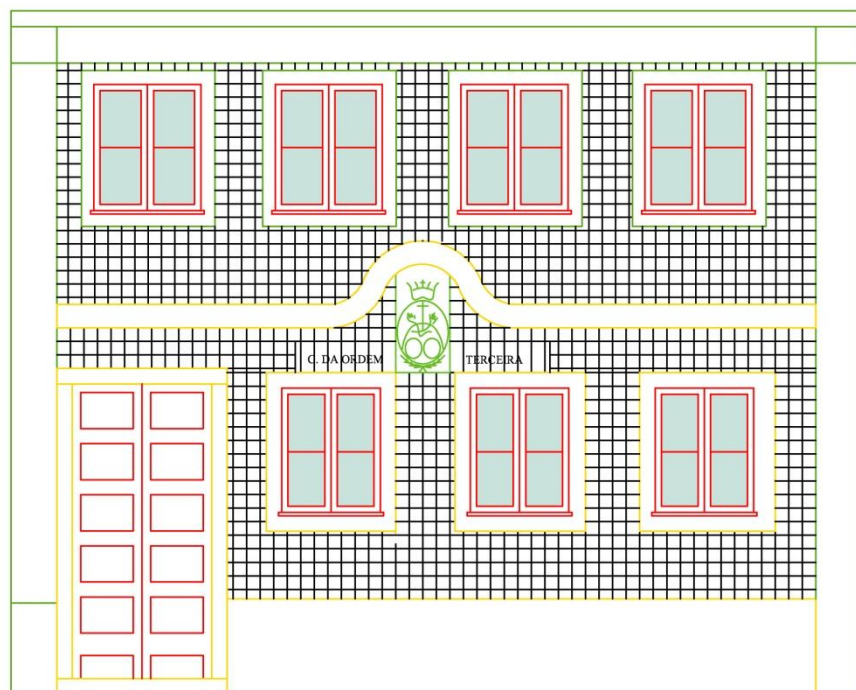
### MAPEAMENTO DE MATERIAIS

- A fachada encontra-se em bom estado de conservação. As formas de alteração existentes, excepto o destacamento de azulejos, não têm, até agora, grande impacto na degradação.
- O destacamento de azulejos é relevante, pelo que será iniciada uma nova intervenção. O destacamento dá-se por toda a fachada.
- Existe um azulejo cuja resina de preenchimento amareleceu. Pode ser resultado de erro na formulação e/ou de deterioração por raios UV ou ainda da alteração dos pigmentos inorgânicos adicionados.
- A camada de protecção, quando aplicada sobre o vidro, apresenta destacamento, devido à fraca ligação química entre a resina acrílica e o vidro.

Prevenção de ocorrência de maiores danos por destacamento dos azulejos: remoção e recolocação. Devolução da leitura integral: reintegração volumétrica e cromática; substituição de azulejos originais em avançado estado de degradação (lacunas volumétricas e/ou cromáticas com extensões superiores a 50%) por reproduções.

Minimizar e reduzir o avanço da degradação: consolidação de chacotas e vidrados.
