FICHA DE EDIFÍCIO

Processo nº: 69

Morada: Rua Luís de Camões, 61

Localidade: Ovar

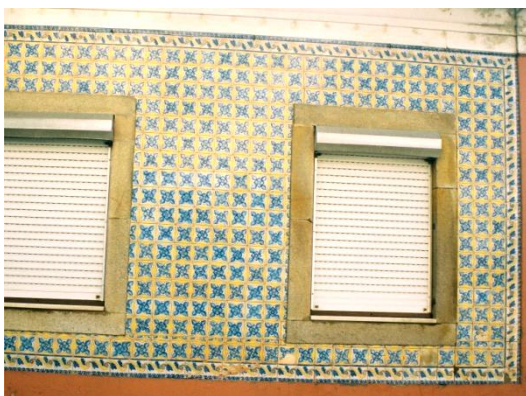
- O cimento encontrava-se a colmatar lacunas de chacota que, pelo aspecto, resultavam de choque mecânico.
- As lacunas de vidrado concentram-se ao longo do soco, estando provavelmente associadas à humidade ascensional.
- Os azulejos fracturados espalham-se por todo o revestimento.
- Os azulejos em destacamento estão junto a vãos.

-   Preenchimentos com cimento
-   Azulejos fracturados
-   Azulejos em destacamento
-   Lacunas de vidro acentuadas
-   Juntas abertas

Aspecto geral de um dos lados da fachada

Prevenção de ocorrência de maiores danos por destacamento dos azulejos: remoção e recolocação, aplicação de biocida e consolidação

Devolução da leitura integral: reintegração volumétrica e cromática; substituição de azulejos originais em avançado estado de degradação (lacunas volumétricas e/ou cromáticas com extensões superiores a 50%) por reproduções.

- Foram removidos 72 azulejos e executadas 33 reproduções para substituir os azulejos em pior estado de conservação.
- Alguns azulejos que se encontravam em destacamento (junto ao topo da janela esquerda) não foram removidos pois aparentavam estarem estáveis, sem correrem risco de caírem.
- Alguns azulejos fissurados fracturaram durante a remoção, tal era o estado de degradação das chacotas. Outros já se encontravam fracturados no momento da remoção, pelas mesmas razões.
- As reintegrações volumétricas só foram feitas quando existia lacuna de chacota. Os azulejos com lacuna de vidro foram somente consolidados, sem serem feitos nivelamentos ao nível do vidro.
