FICHA DE EDIFÍCIO

Processo nº: 79

Morada: Rua das Pupilas, 28

Localidade: Ovar

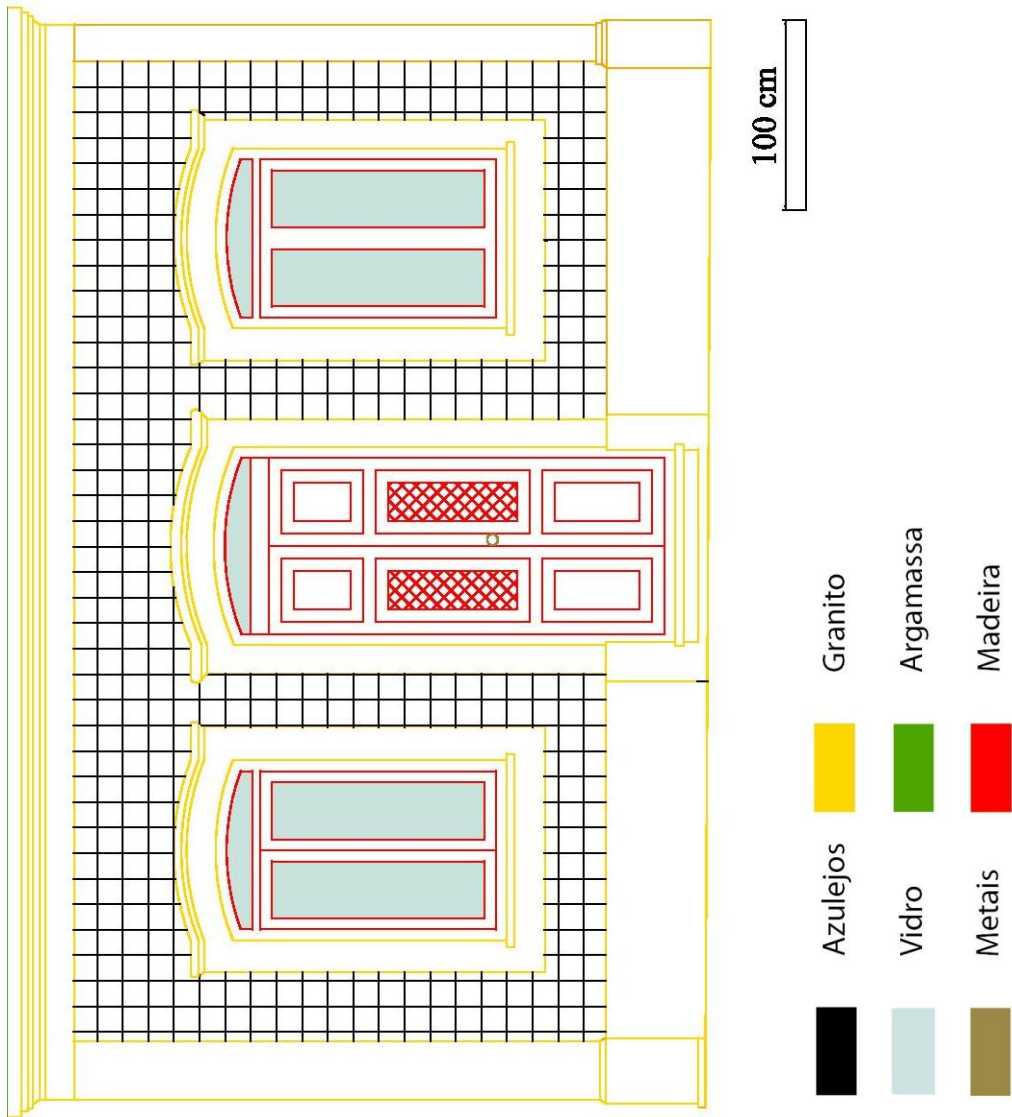
MAPEAMENTO DE MATERIAIS

- O soco, na altura em cimento, encontrava-se em destacamento.
- As lacunas de vidro situam-se sobretudo junto ao soco em cimento, do lado esquerdo que se encontra em destacamento. Esta zona tem várias condições que contribuem para a degradação dos vidros e dos azulejos em geral: a sombra do edifício em frente que recebe nas horas de sol, a humidade ascensional, a infiltração de humidade da chuva através do espaço existente entre o soco e a alvenaria, o facto de ser uma esquina que potencia a evaporação e o próprio cimento, que cria tensões pela sua resistência mecânica e que introduz sais no sistema.
- Existia um único azulejo em destacamento.

- Lacuna de azulejo
- Preenchimentos com cimento
- Azulejos fracturados
- Zona de humidade
- Azulejos em destacamento
- Lacunas de vidro acentuadas
- Juntas abertas
- Depósitos superficiais

Prevenção de ocorrência de maiores danos por destacamento dos azulejos: remoção e recolocação.

Devolução da leitura integral: reintegração volumétrica e cromática; substituição de azulejos originais em avançado estado de degradação (lacunas volumétricas e/ou cromáticas com extensões superiores a 50%) por reproduções

Minimizar e reduzir o avanço da degradação: aplicação de biocida e consolidação de chacotas e vidrados degradados
