FICHA DE EDIFÍCIO

Morada: Estrada de São João, 141

Localidade: São João de Ovar

FICHA DE ESTADO DE CONSERVAÇÃO

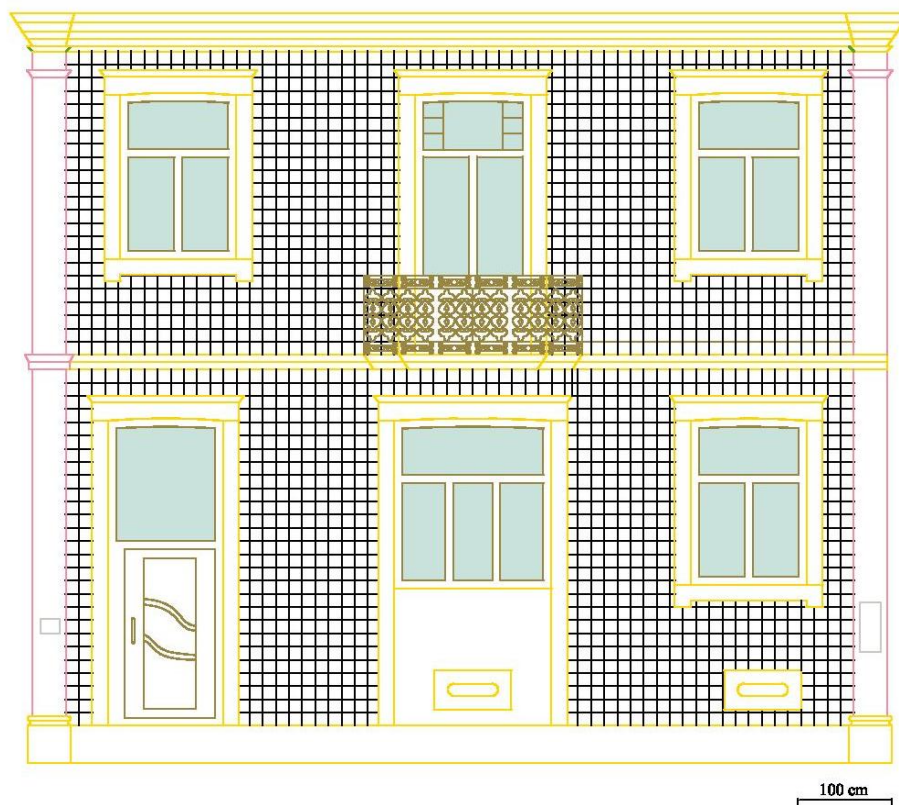
MAPEAMENTO DE MATERIAIS

- As lacunas de vidro situam-se em azulejos junto ao soco, no lado direito da fachada, que faz esquina. Esses azulejos apresentam nas juntas microrganismos, humidade e concreções nos bordos.
- Os azulejos em destacamento estão junto a vãos e a coluna. Nos primeiros as juntas encontram-se abertas num local que apresenta uma fenda estrutural. Nos segundos, a causa do destacamento estará relacionada com a diferença comportamental entre os materiais tradicionais da fachada e o cimento da coluna.
- As lacunas de azulejo estão preenchidas com cimento e alguns azulejos estão assentes em cimento.

Prevenção de ocorrência de maiores danos por destacamento dos azulejos: remoção e recolocação, aplicação de biocida e consolidação

Devolução da leitura integral: reintegração volumétrica e cromática; substituição de azulejos originais em avançado estado de degradação (lacunas volumétricas e/ou cromáticas com extensões superiores a 50%) por reproduções

Minimizar e reduzir o avanço da degradação: consolidação de chacotas e vidrados
