FICHA DE EDIFÍCIO

Processo nº: 89

Morada: Rua Dr. António Sobreira, 23

Localidade: Ovar

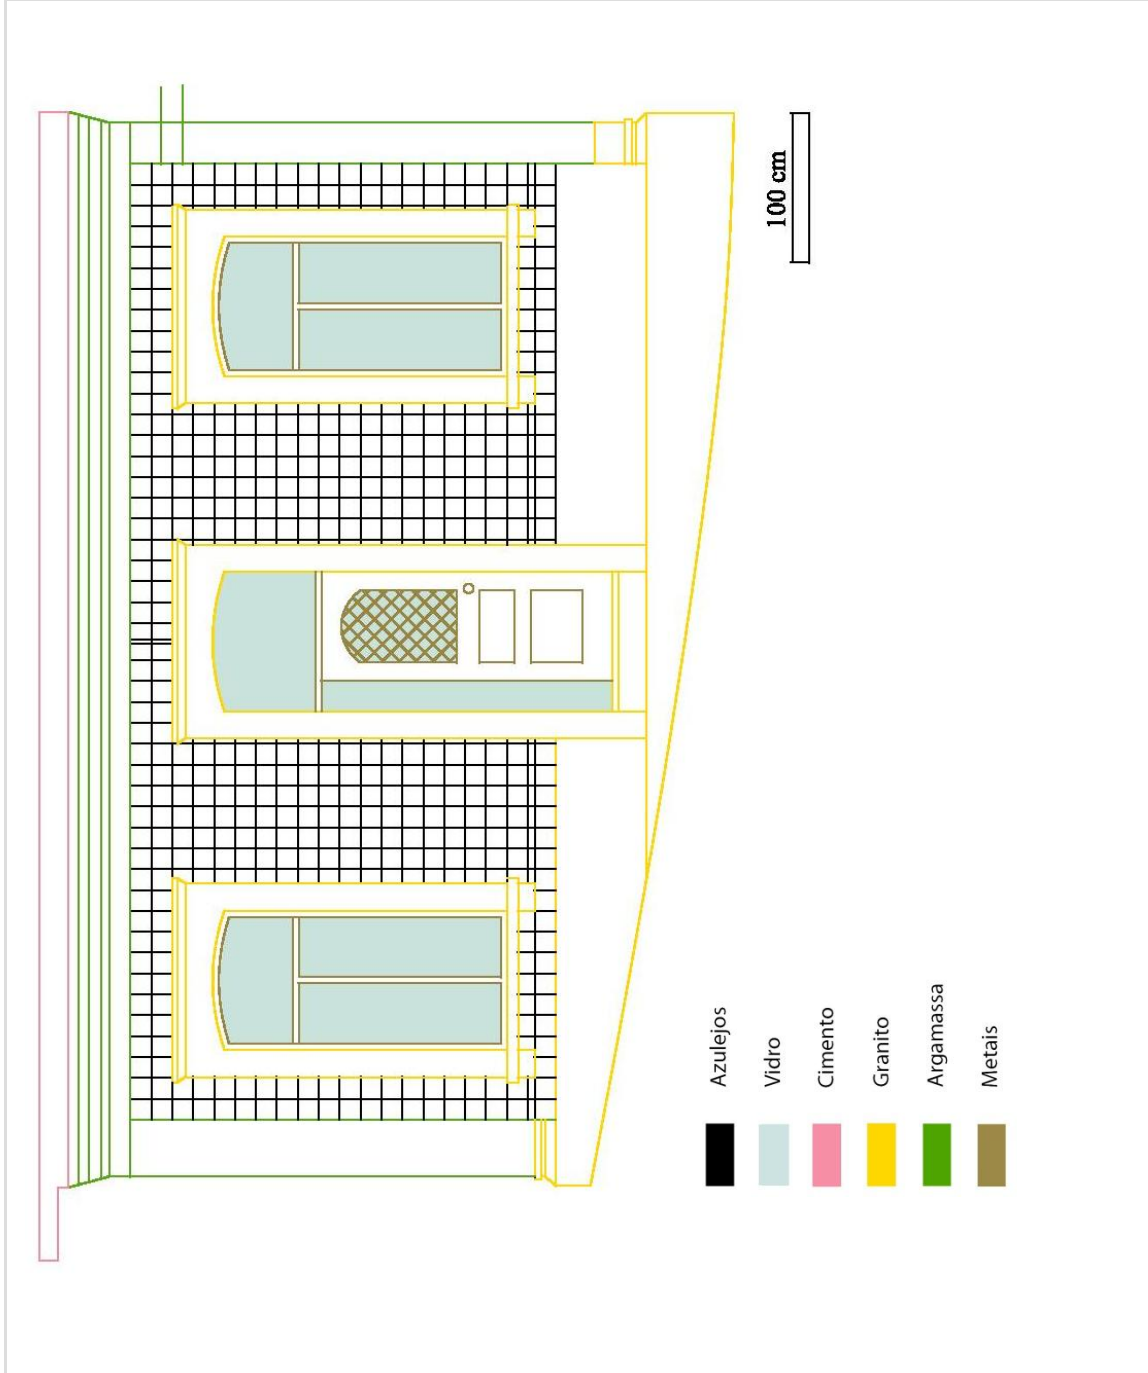
MAPEAMENTO DE MATERIAIS

Foram realizados ensaios de estudo em 2008, por alunos da Universidade de Aveiro. Apresenta-se o mapeamento do estado de conservação antes e depois dos ensaios.

- Os azulejos fracturados são somente dois e situam-se junto a um vão com preenchimento de juntas em cimento e juntas abertas.
- As lacunas de azulejo iniciais devem-se a azulejos que foram roubados, podendo ter caído e ter sido levados ou terem sido mesmo removidos directamente da fachada. A fraca ligação entre azulejo e argamassa facilitou esta situação.

- Ao nível dos azulejos não houve grande avanço das formas de alteração, ao contrário do que aconteceu nas argamassas da coluna e da cimalha, que ficaram mais degradadas.

- No local onde o vão é mais reduzido, à esquerda, no lado da esquina, verifica-se a existência de lacunas de vidro extensas, o que não acontece no lado oposto, por acção especial da humidade ascensional e ciclos molhagem-secagem.
